Einschätzung von Durchlass-Bauwerken und Gefährdung des Fischotters

Aufnahme Nummer: 2050-021

Aufnahme-Datum: 09.06.2010

Gewässername: k.A.
Lage: Thurbruch kreisstraße 7.er Reetzow
Straße: K 41
Kreisstraße
Todfunde: 0

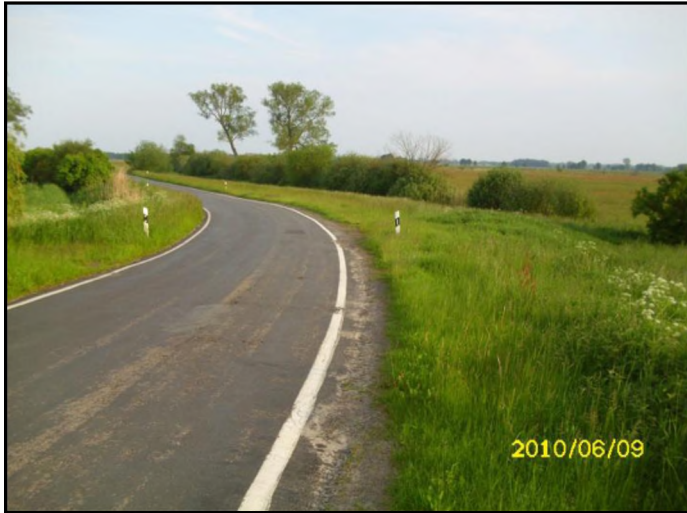
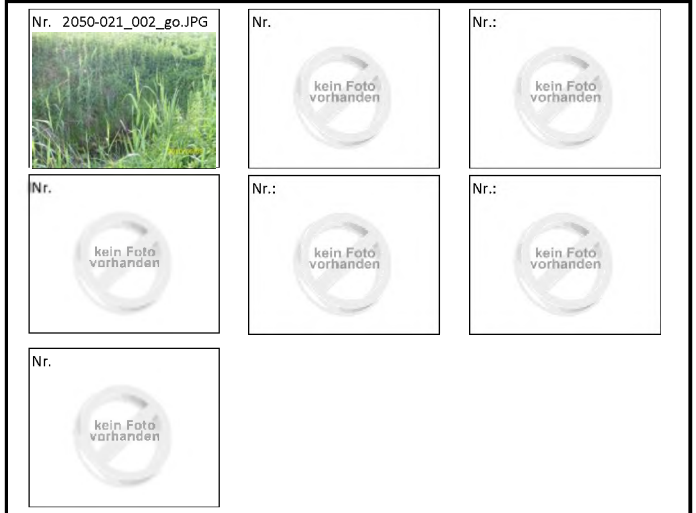
Nr.: 2050-021_001_go.JPG

Störfaktoren: Durchlass vollständig geflutet , Böschung ungünstig für wandernde Tiere (zum Gewässer steiler und tiefer als Böschung zur Straße).

Knick im Gewässerverlauf. Gefahr, dass Otter den kürzesten Weg wählen , Zufahrt Wiese/Feld, der Otter aus dem Wasser und damit auf die Böschung und dichter an die Straße führt.

Bedeutung im Habitatverbund: gering
Verkehrsdichte: mittel
Brückenindex: 0
Durchlass-Tauglichkeit: ungeeignet

Geschwindigkeitsbegrenzung	<input type="checkbox"/>	Bermen an Ufer anbinden	<input type="checkbox"/>
Trockenröhre einbringen	<input checked="" type="checkbox"/>	Wiesenzufahrten verlegen	<input type="checkbox"/>
		Komplexmaßnahmen notwendig	<input type="checkbox"/>
