# Einschätzung von Durchlass-Bauwerken und Gefährdung des Fischotters

Aufnahme Nummer: 2050-022 Aufnahme-Datum: 09.06.2010

Gewässername: k.A.  
Lage: k35 NSG Gothensee Sallenthin Abzweig nach Reetzow  
Straße: K 39  
Kreisstraße  
Todfunde: 1

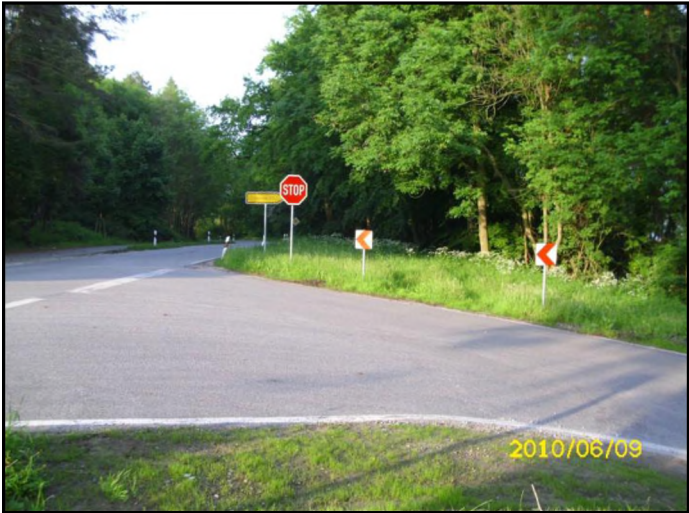
Nr.: 2050-022\_001\_go.JPG

Störfaktoren: Straße trennt Wald UND Seeufer

Bedeutung im Habitatverbund: sehr hoch  
Verkehrsdichte: mittel  
Brückenindex: 0  
Durchlass-Tauglichkeit: ungeeignet

Wald auf Steihang. Am Seeufer ist ein nasses Erlenbruch. Auch ohne Gräben ist die Chance, dass Otter vom Gothensee in den Wald wechseln, gegeben.
