# Einschätzung von Durchlass-Bauwerken und Gefährdung des Fischotters

Aufnahme Nummer: 2050-023

Aufnahme-Datum: 09.06.2010

Gewässername: k.A.  
Lage: k37 Heideberge  
Straße: K 37  
Kreisstraße  
Totfunde: 1

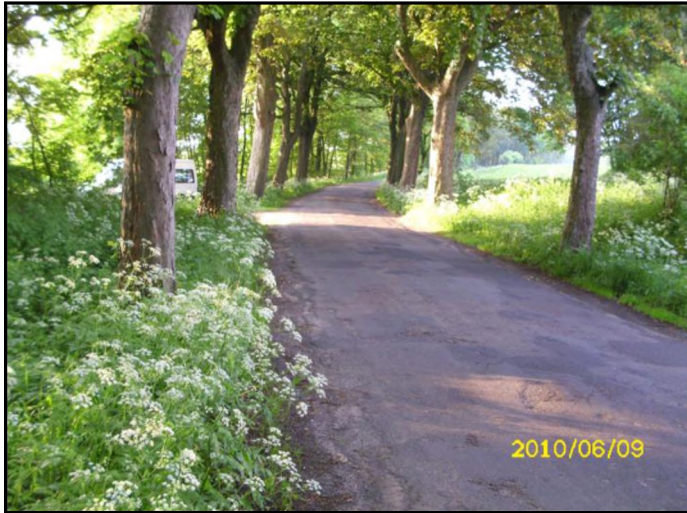
Nr.: 2050-023\_001\_go.JPG

Bedeutung im Habitatverbund: gering  
Verkehrsdichte: mittel  
Brückenindex: 0  
Durchlass-Tauglichkeit: ungeeignet

Kein Grund / Weg für Otterwanderung erkennbar.
