Einschätzung von Durchlass-Bauwerken und Gefährdung des Fischotters

Aufnahme Nummer: 2050-027

Aufnahme-Datum: 09.06.2010

Gewässername: Knüppelgraben
Lage: Kachlin Schöpfwerk Thurbruch
Straße: k.A.
Land-/Forstwirtschaftsweg
Totfunde: 0

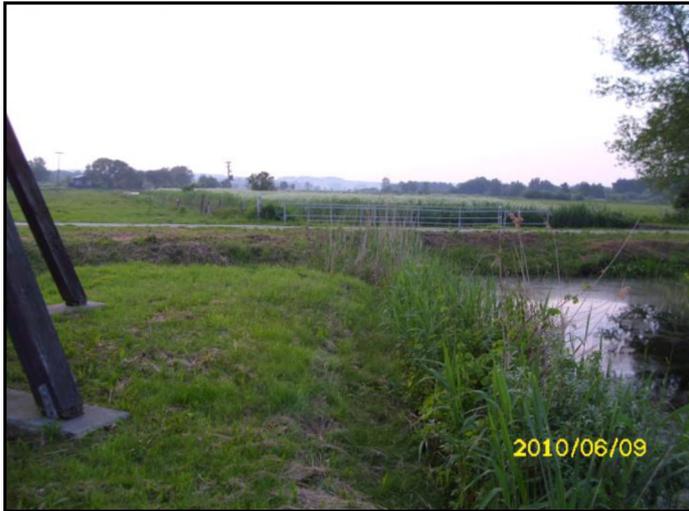
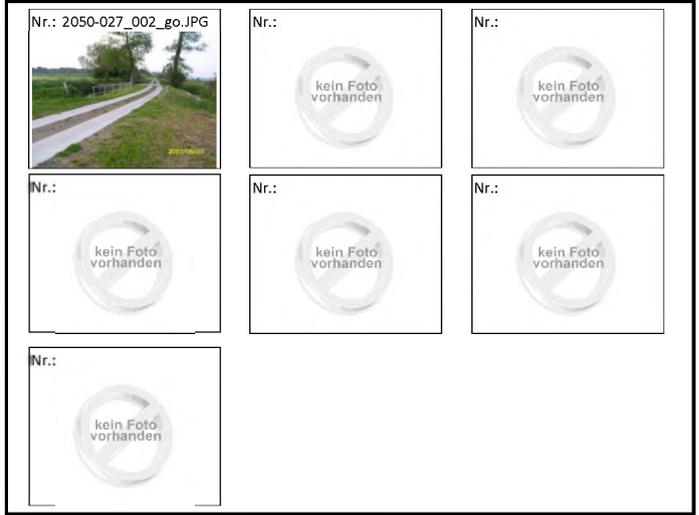
Nr.: 2050-027_001_go.JPG

Störfaktoren: DL vollständig geflutet, Böschung ungünstig für wandernde Tiere (zum Gewässer steiler und tiefer als Böschung zur Straße).

Durchlass vollständig geflutet?

Bedeutung im Habitatverbund: sehr hoch
Verkehrsdichte: gering
Brückenindex: 0
Durchlass-Tauglichkeit: ungeeignet

Geschwindigkeitsbegrenzung	<input type="checkbox"/>	Bermen an Ufer anbinden	<input type="checkbox"/>
Trockenröhre einbringen	<input checked="" type="checkbox"/>	Wiesenzufahrten verlegen	<input type="checkbox"/>
		Komplexmaßnahmen notwendig	<input type="checkbox"/>
