# Einschätzung von Durchlass-Bauwerken und Gefährdung des Fischotters

Aufnahme Nummer: 2050-028 Aufnahme-Datum: 10.06.2010

Gewässername: Bäck  
Lage: Labömitz Thurbruch  
Straße: k.A.  
sonstige Straße  
Todfunde: 0

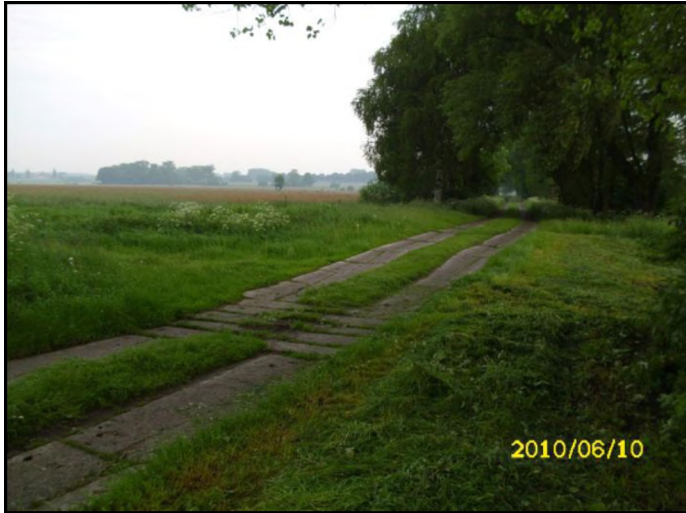
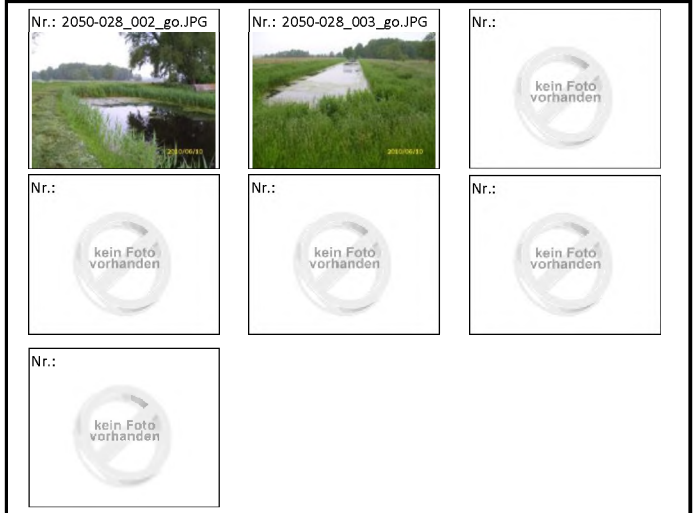
Nr.: 2050-028\_001\_go.JPG

Störfaktoren: DL vollständig geflutet, Böschung ungünstig für wandernde Tiere (zum Gewässer steiler und tiefer als Böschung zur Straße).

Ungünstiges "Länge zu Durchmesser"-Verhältnis

Bedeutung im Habitatverbund: sehr hoch  
Verkehrsdichte: gering  
Brückenindex: 0  
Durchlass-Tauglichkeit: ungeeignet

Geschwindigkeitsbegrenzung	<input checked="" type="checkbox"/>	Bermen an Ufer anbinden	<input type="checkbox"/>
Trockenröhre einbringen	<input type="checkbox"/>	Wiesenzufahrten verlegen	<input type="checkbox"/>
		Komplexmaßnahmen notwendig	<input type="checkbox"/>
