Einschätzung von Durchlass-Bauwerken und Gefährdung des Fischotters

Aufnahme Nummer: 2050-029 Aufnahme-Datum: 10.06.2010

Gewässername: Bäck
Lage: Labömitz Thurbruch Schöpfwerk
Straße: k.A.
sonstige Straße
Todfunde: 0

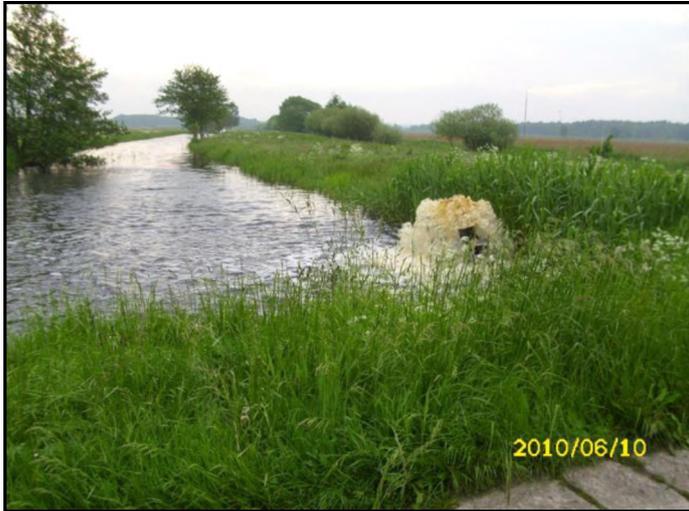
Nr.: 2050-029_001_go.JPG

Störfaktoren: Durchlass vollständig geflutet , Böschung ungünstig für wandernde Tiere (zum Gewässer steiler und tiefer als Böschung zur Straße).

Ungünstiges 'Länge zu Durchmesser'-Verhältnis , Zufahrt Wiese/Feld, der Otter aus dem Wasser und damit auf die Böschung und dichter an die Straße führt.

Bedeutung im Habitatverbund: sehr hoch
Verkehrsdichte: gering
Brückenindex: 0
Durchlass-Tauglichkeit: ungeeignet

Geschwindigkeitsbegrenzung	<input checked="" type="checkbox"/>	Bermen an Ufer anbinden	<input type="checkbox"/>
Trockenröhre einbringen	<input type="checkbox"/>	Wiesenzufahrten verlegen	<input type="checkbox"/>
		Komplexmaßnahmen notwendig	<input type="checkbox"/>
