# Einschätzung von Durchlass-Bauwerken und Gefährdung des Fischotters

Aufnahme Nummer: 2050-030 Aufnahme-Datum: 10.06.2010

Gewässername: k.A.  
Lage: Benz weiter  
Straße: K 37  
Kreisstraße  
Totfunde: 0

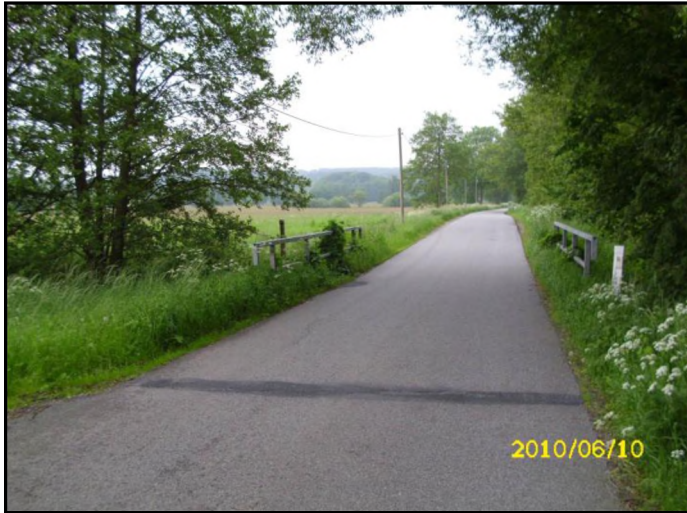
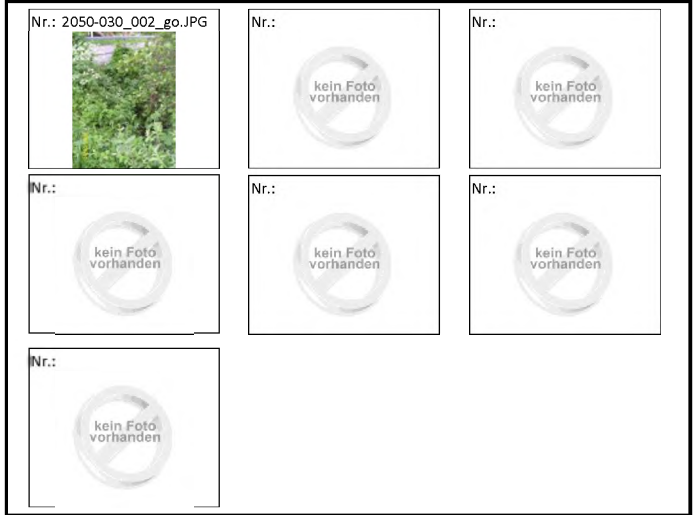
Nr.: 2050-030\_001\_go.JPG

Störfaktoren: Böschung ungünstig für wandernde Tiere (zum Gewässer steiler und tiefer als Böschung zur Straße).

Durchlass zugeschüttet

Bedeutung im Habitatverbund: mittel  
Verkehrsdichte: mittel  
Brückenindex: 0  
Durchlass-Tauglichkeit: ungeeignet

Geschwindigkeitsbegrenzung	<input type="checkbox"/>	Bermen an Ufer anbinden	<input type="checkbox"/>
Trockenröhre einbringen	<input checked="" type="checkbox"/>	Wiesenzufahrten verlegen	<input type="checkbox"/>
		Komplexmaßnahmen notwendig	<input type="checkbox"/>
