Einschätzung von Durchlass-Bauwerken und Gefährdung des Fischotters

Aufnahme Nummer: 2050-031 Aufnahme-Datum: 10.06.2010

Gewässername: k.A.
Lage: Benz nah
Straße: K 37
Kreisstraße
Totfunde: 0

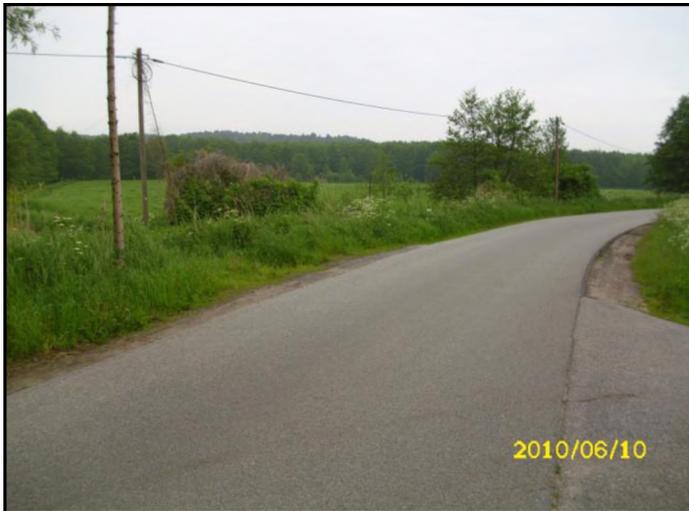
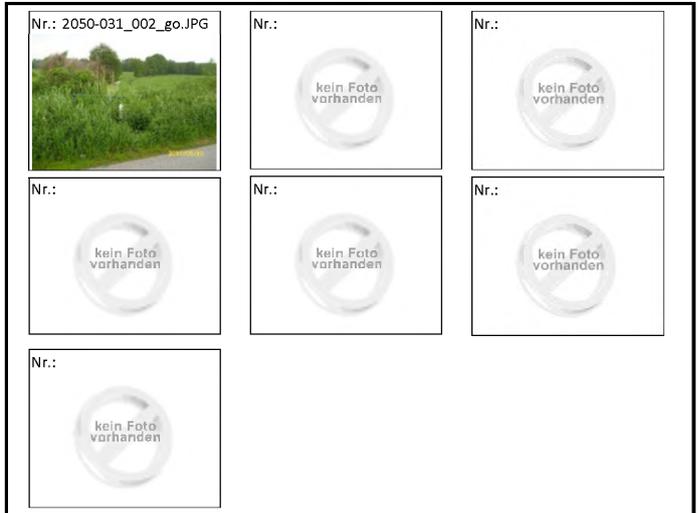
Nr.: 2050-031_001_go.JPG

Störfaktoren: Wehr/Stau , Durchlass vollständig geflutet

Zufahrt Wiese/Feld, der Otter aus dem Wasser und damit auf die Böschung und dichter an die Straße führt.

Bedeutung im Habitatverbund: sehr hoch
Verkehrsdichte: mittel
Brückenindex: 0
Durchlass-Tauglichkeit: ungeeignet

Geschwindigkeitsbegrenzung	<input type="checkbox"/>	Bermen an Ufer anbinden	<input type="checkbox"/>
Trockenröhre einbringen	<input checked="" type="checkbox"/>	Wiesenzufahrten verlegen	<input checked="" type="checkbox"/>
		Komplexmaßnahmen notwendig	<input type="checkbox"/>

In diesem Bereich (Weg/Moor) gibt es mehrere Gewässer ohne Durchlass. Bei einem Aus-/Neubau der Straße wäre es gut, diese 3 bis 4 Knotenpunkte auch otterfreundlich zu gestalten.
