Einschätzung von Durchlass-Bauwerken und Gefährdung des Fischotters

Aufnahme Nummer: 2050-034 Aufnahme-Datum: 10.06.2010

Gewässername: k.A.
Lage: Pudagla graben vor beek
Straße: B 111
Bundesstraße
Totfunde: 1

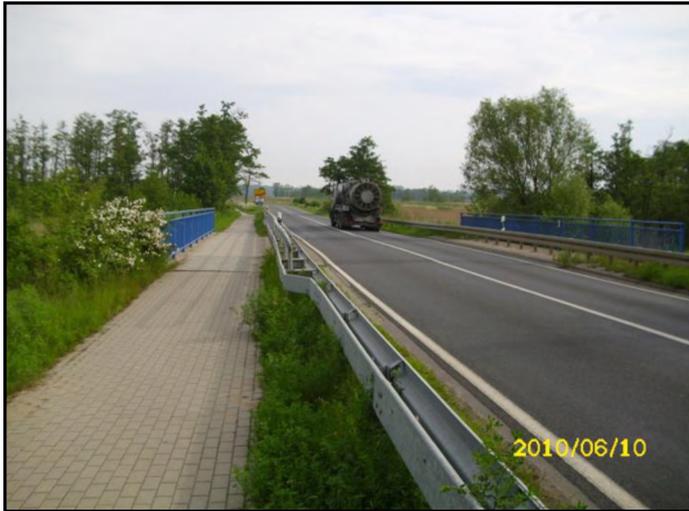
Nr.: 2050-034_001_go.JPG

Störfaktoren: Durchlass vollständig geflutet , Böschung ungünstig für wandernde Tiere (zum Gewässer steiler und tiefer als Böschung zur Straße).

Parallelweg, der Otter aus dem Wasser und damit auf die Böschung und dichter an die Straße führt.

Durchlass vollständig geflutet?

Bedeutung im Habitatverbund: sehr hoch
Verkehrsdichte: hoch
Brückenindex: 0
Durchlass-Tauglichkeit: ungeeignet

Geschwindigkeitsbegrenzung	<input type="checkbox"/>	Bermen an Ufer anbinden	<input type="checkbox"/>
Trockenröhre einbringen	<input checked="" type="checkbox"/>	Wiesenzufahrten verlegen	<input type="checkbox"/>
		Komplexmaßnahmen notwendig	<input type="checkbox"/>

Otter werden mittels Zaun von der Straße ferngehalten. Der Zaun führt 100m nach Süd (Brücke mit Bermen über Beek) und ca. 250m nach Nord (offene Straße). Am Zaun entlang in Richtung Beek scheint auf der Nordseite der Straße ein viel genutzter Otterwechsel zu sein. Auf der Südseite ist ein viel genutzter Wildwechsel (Reh).
