Einschätzung von Durchlass-Bauwerken und Gefährdung des Fischotters

Aufnahme Nummer: 2050-035 Aufnahme-Datum: 10.06.2010

Gewässername: Soldatengraben
Lage: Pudagla ausbau 1
Straße: B 111
Bundesstraße
Todfunde: 2

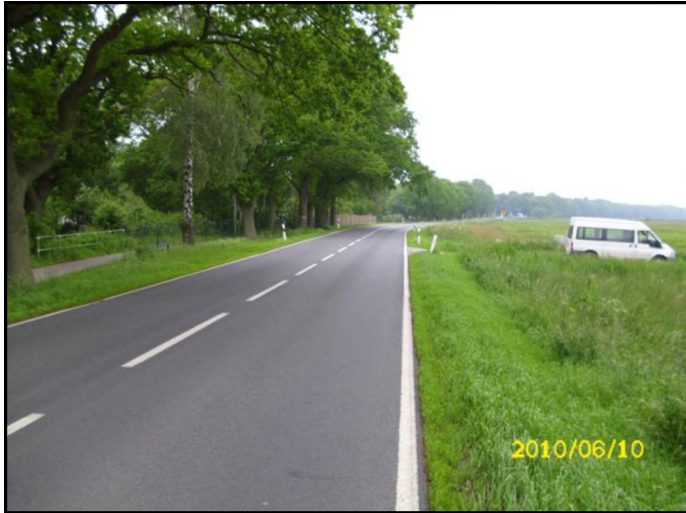
Nr.: 2050-035_001_go.JPG

Störfaktoren: Durchlass vollständig geflutet, Böschung ungünstig für wandernde Tiere (zum Gewässer steiler und tiefer als Böschung zur Straße).

Parallelweg, der Otter aus dem Wasser und damit auf die Böschung und dichter an die Straße führt.

Durchlass vollständig geflutet?

Bedeutung im Habitatverbund: sehr hoch
Verkehrsdichte: hoch
Brückenindex: 0
Durchlass-Tauglichkeit: ungeeignet

Trennung Wehr Durchlass	<input type="checkbox"/>	keine notwendig	<input type="checkbox"/>
Installation oberhalb Wehr	<input type="checkbox"/>	Markierstruktur Steinsch	<input type="checkbox"/>
Installation unterhalb Wehr	<input type="checkbox"/>	Markierstruktur Ufersubstrat	<input type="checkbox"/>
Entfernung Rechen	<input type="checkbox"/>	Markierstruktur Laufbohle fest	<input type="checkbox"/>
Entfernung sonstige Hindernisse	<input type="checkbox"/>	Markierstruktur Laufbohle schwimmend	<input type="checkbox"/>
Kastendurchlass/Maul eins. Berme	<input type="checkbox"/>	Markierstruktur Podest	<input type="checkbox"/>
Kastendurchlass/Maul beids. Berme	<input checked="" type="checkbox"/>	Verrohrung öffnen	<input type="checkbox"/>
Markierstruktur einseitig	<input type="checkbox"/>	Leit-/Schutzzäune notwendig	<input type="checkbox"/>
Markierstruktur beidseitig	<input type="checkbox"/>	Leitstrukturen/ -senken einrichten	<input checked="" type="checkbox"/>

Geschwindigkeitsbegrenzung	<input type="checkbox"/>	Bermen an Ufer anbinden	<input type="checkbox"/>
Trockenröhre einbringen	<input checked="" type="checkbox"/>	Wiesenzufahrten verlegen	<input type="checkbox"/>
		Komplexmaßnahmen notwendig	<input type="checkbox"/>
