Einschätzung von Durchlass-Bauwerken und Gefährdung des Fischotters

Aufnahme Nummer: 2050-036 Aufnahme-Datum: 10.06.2010

Gewässername: k.A.
Lage: südl Neppermin
Straße: B 111
Bundesstraße
Todfunde: 0

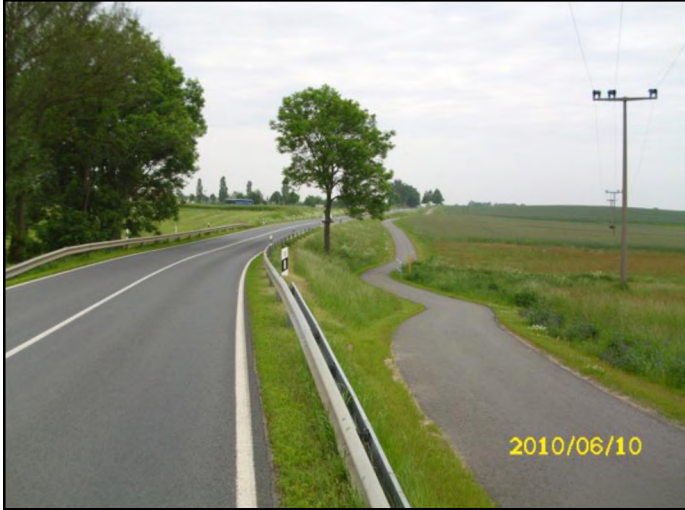
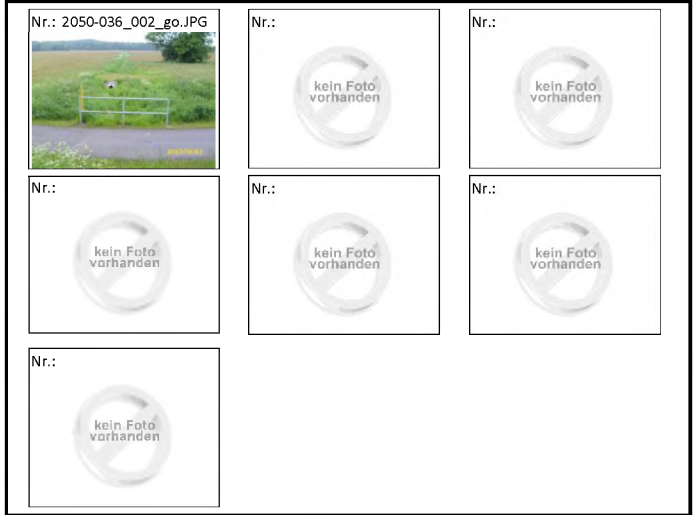
Nr.: 2050-036_001_go.JPG

Störfaktoren: Flutungsgefahr , Ungünstiges 'Länge zu Durchmesser'-Verhältnis

Parallelweg, der Otter aus dem Wasser und damit auf die Böschung und dichter an die Straße führt.

Bedeutung im Habitatverbund: gering
Verkehrsdichte: hoch
Brückenindex: 0
Durchlass-Tauglichkeit: ungeeignet

Geschwindigkeitsbegrenzung	<input type="checkbox"/>	Bermen an Ufer anbinden	<input type="checkbox"/>
Trockenröhre einbringen	<input checked="" type="checkbox"/>	Wiesenzufahrten verlegen	<input type="checkbox"/>
		Komplexmaßnahmen notwendig	<input type="checkbox"/>
