# Einschätzung von Durchlass-Bauwerken und Gefährdung des Fischotters

Aufnahme Nummer: 2050-037

Aufnahme-Datum: 10.06.2010

Gewässername: k.A.  
Lage: Balm nahe  
Straße: K 35  
Kreisstraße  
Totfunde: 0

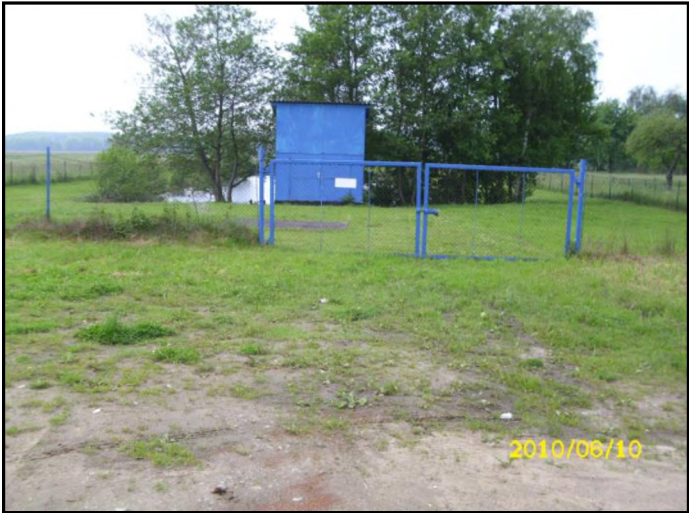
Nr.: 2050-037\_001\_go.JPG

Störfaktoren: Durchlass vollständig geflutet , Verrohrt , Böschung ungünstig für wandernde Tiere (zum Gewässer steiler und tiefer als Böschung zur Straße).

Ungünstiges 'Länge zu Durchmesser'-Verhältnis , Parallelweg, der Otter aus dem Wasser und damit auf die Böschung und dichter an die Straße führt. , Schöpfwerk

Bedeutung im Habitatverbund: sehr hoch  
Verkehrsdichte: mittel  
Brückenindex: 0  
Durchlass-Tauglichkeit: ungeeignet

| Kastendurchlass/Maul beids. Berme | <input checked="" type="checkbox"/> | Verrohrung öffnen | <input type="checkbox"/> |
| Markierstruktur beidseitig | <input type="checkbox"/> | Leitstrukturen/ -senken einrichten | <input checked="" type="checkbox"/> |
| Trockenröhre einbringen | <input checked="" type="checkbox"/> | Wiesenzufahrten verlegen | <input type="checkbox"/> |
