Einschätzung von Durchlass-Bauwerken und Gefährdung des Fischotters

Aufnahme Nummer: 2050-038 Aufnahme-Datum: 10.06.2010

Gewässername: k.A.
Lage: Balm weiteste
Straße: K 35
Kreisstraße
Todfunde: 0

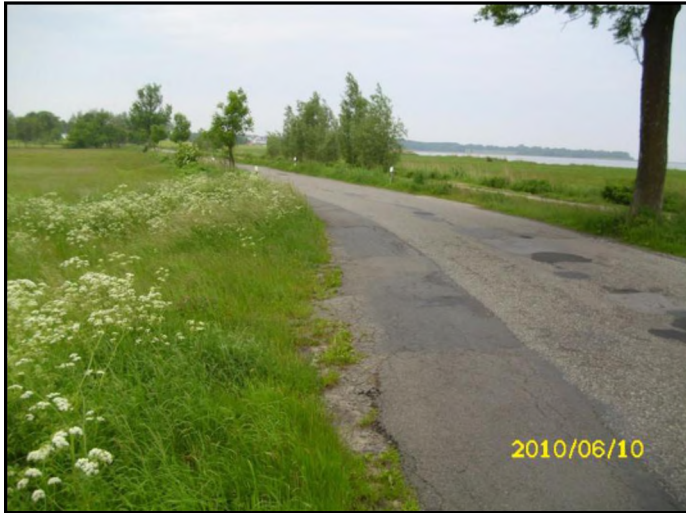
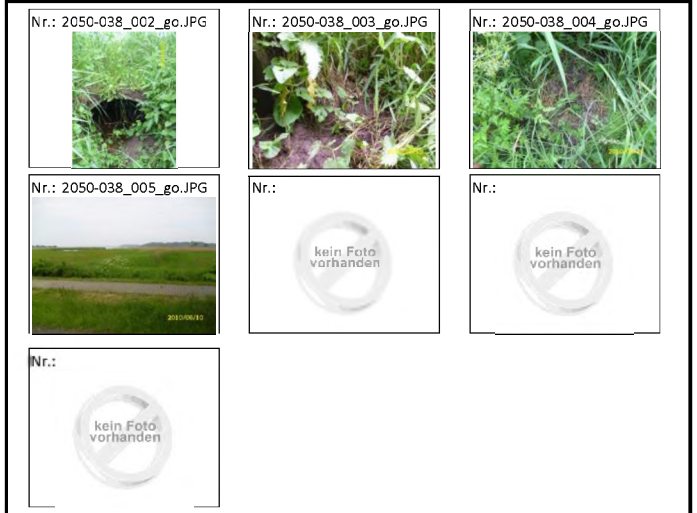
Nr.: 2050-038_001_go.JPG

Störfaktoren: Böschung ungünstig für wandernde Tiere (zum Gewässer steiler und tiefer als Böschung zur Straße), Durchlass zugesandet

Zufahrt Wiese/Feld, der Otter aus dem Wasser und damit auf die Böschung und dichter an die Straße führt.

Bedeutung im Habitatverbund: sehr hoch
Verkehrsdichte: mittel
Brückenindex: 0
Durchlass-Tauglichkeit: ungeeignet
