# Einschätzung von Durchlass-Bauwerken und Gefährdung des Fischotters

Aufnahme Nummer: 2050-039 Aufnahme-Datum: 10.06.2010

Gewässername: k.A.  
Lage: Balm mittig  
Straße: K 35  
Kreisstraße  
Todfunde: 0

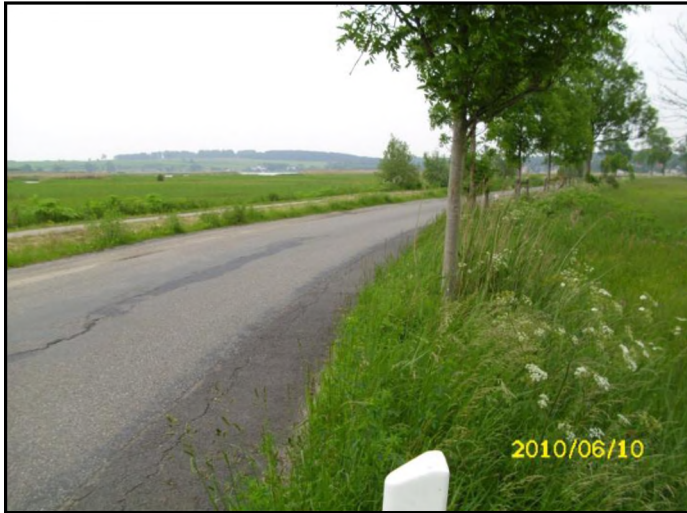
Nr.: 2050-039\_001\_go.JPG

Störfaktoren: Böschung ungünstig für wandernde Tiere (zum Gewässer steiler und tiefer als Böschung zur Straße), BDurchlass zugesandet oder fehlt

Zufahrt Wiese/Feld, der Otter aus dem Wasser und damit auf die Böschung und dichter an die Straße führt.

Bedeutung im Habitatverbund: sehr hoch  
Verkehrsdichte: mittel  
Brückenindex: 0  
Durchlass-Tauglichkeit: ungeeignet

Trennung Wehr Durchlass	<input type="checkbox"/>	keine notwendig	<input checked="" type="checkbox"/>
Installation oberhalb Wehr	<input type="checkbox"/>	Markierstruktur Steinsch	<input type="checkbox"/>
Installation unterhalb Wehr	<input type="checkbox"/>	Markierstruktur Ufersubstrat	<input type="checkbox"/>
Entfernung Rechen	<input type="checkbox"/>	Markierstruktur Laufbohle fest	<input type="checkbox"/>
Entfernung sonstige Hindernisse	<input type="checkbox"/>	Markierstruktur Laufbohle schwimmend	<input type="checkbox"/>
Kastendurchlass/Maul eins. Berme	<input checked="" type="checkbox"/>	Markierstruktur Podest	<input type="checkbox"/>
Kastendurchlass/Maul beids. Berme	<input type="checkbox"/>	Verrohrung öffnen	<input type="checkbox"/>
Markierstruktur einseitig	<input type="checkbox"/>	Leit-/Schutzzäune notwendig	<input type="checkbox"/>
Markierstruktur beidseitig	<input type="checkbox"/>	Leitstrukturen/ -senken einrichten	<input type="checkbox"/>

Geschwindigkeitsbegrenzung	<input type="checkbox"/>	Bermen an Ufer anbinden	<input type="checkbox"/>
Trockenröhre einbringen	<input type="checkbox"/>	Wiesenzufahrten verlegen	<input type="checkbox"/>
		Komplexmaßnahmen notwendig	<input checked="" type="checkbox"/>
