# Einschätzung von Durchlass-Bauwerken und Gefährdung des Fischotters

Aufnahme Nummer: 2051-001

Aufnahme-Datum: 09.06.2010

Gewässername: k.A.  
Lage: Korswandt Wolgastsee  
Straße: L 266  
Landesstraße  
Todfunde: 2

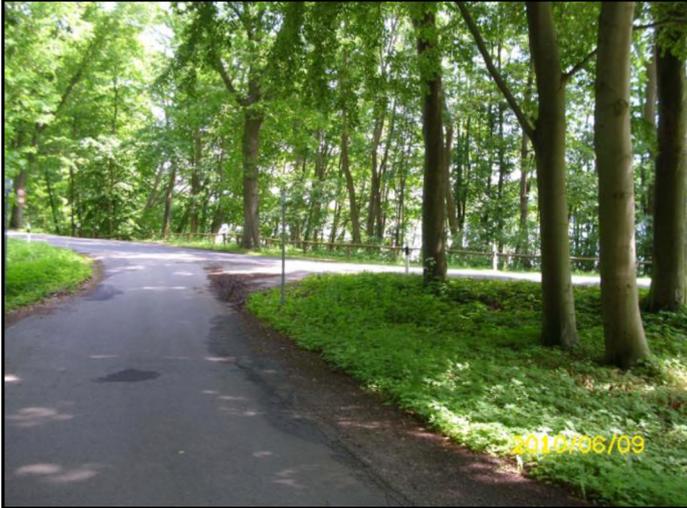
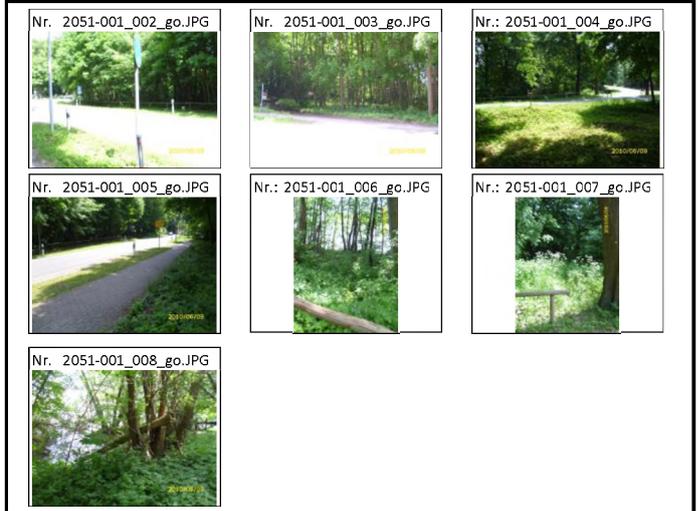
Nr.: 2051-001\_001\_go.JPG

sonstige Störfaktoren: Der weg führt dicht am Seeufer entlang: Festgestellt werden ein blind endender Graben und ein kleiner Bucht die Tiere zum Aussteigen bewegen könnten. Beide im Nwestlichen Uferbereich.

Tieren könnten aus einem blind endenden Graben zur Straße weitergelaufen sein. Angaben zur Totfundstelle in einem Fall nicht sehr genau.

Trennung Wehr Durchlass	<input type="checkbox"/>	keine notwendig	<input checked="" type="checkbox"/>
Installation oberhalb Wehr	<input type="checkbox"/>	Markierstruktur Steinsch	<input type="checkbox"/>
Installation unterhalb Wehr	<input type="checkbox"/>	Markierstruktur Ufersubstrat	<input type="checkbox"/>
Entfernung Rechen	<input type="checkbox"/>	Markierstruktur Laufbohle fest	<input type="checkbox"/>
Entfernung sonstige Hindernisse	<input type="checkbox"/>	Markierstruktur Laufbohle schwimmend	<input type="checkbox"/>
Kastendurchlass/Maul eins. Berme	<input type="checkbox"/>	Markierstruktur Podest	<input type="checkbox"/>
Kastendurchlass/Maul beids. Berme	<input type="checkbox"/>	Verrohrung öffnen	<input type="checkbox"/>
Markierstruktur einseitig	<input type="checkbox"/>	Leit-/Schutzzäune notwendig	<input checked="" type="checkbox"/>
Markierstruktur beidseitig	<input type="checkbox"/>	Leitstrukturen/ -senken einrichten	<input type="checkbox"/>

Geschwindigkeitsbegrenzung	<input type="checkbox"/>	Bermen an Ufer anbinden	<input type="checkbox"/>
Trockenröhre einbringen	<input type="checkbox"/>	Wiesenzufahrten verlegen	<input type="checkbox"/>
		Komplexmaßnahmen notwendig	<input checked="" type="checkbox"/>
