Einschätzung von Durchlass-Bauwerken und Gefährdung des Fischotters

Aufnahme Nummer: 2130-003

Aufnahme-Datum: 18.03.2011

Gewässername: k.A.
Lage: Herrnburg Bahn
Straße: k.A.
Gleisanlage
Todfunde: 0

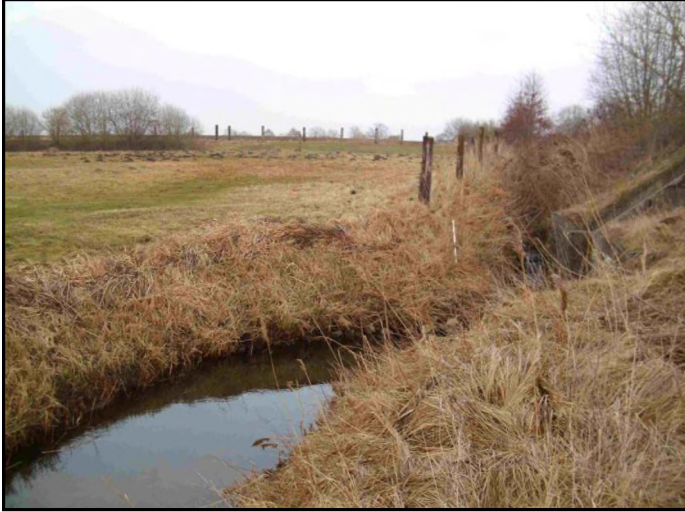
Nr.: 2130-003_001_go.JPG

Störfaktoren: Knick im Gewässerverlauf. Gefahr, dass Otter den kürzesten Weg wählen , Bermen fehlen

Straßengraben offen mit Gewässer verbunden (in 1 oder mehr Richtungen). Gefahr, dass Otter diese Rinnen hochwandern und dann am Ende auf die Straße laufen.

Bedeutung im Habitatverbund: sehr hoch
Verkehrsdichte: gering
Brückenindex: 0,417
Durchlass-Tauglichkeit: ungeeignet

| Entfernung Rechen | <input type="checkbox"/> | Markierstruktur Laufbohle fest | <input checked="" type="checkbox"/> |
| Kastendurchlass/Maul beids. Berme | <input checked="" type="checkbox"/> | Verrohrung öffnen | <input type="checkbox"/> |
