Einschätzung von Durchlass-Bauwerken und Gefährdung des Fischotters

Aufnahme Nummer: 2130-005 Aufnahme-Datum: 18.03.2011

Gewässername: k.A.
Lage: Herrnburg süd
Straße: k.A.
sonstige Straße
Totfunde: 0

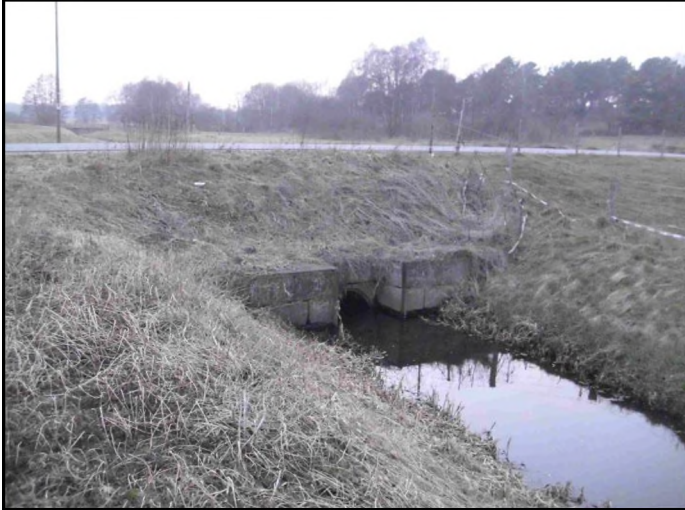
Nr.: 2130-005_001_go.JPG

Störfaktoren: Wehr/Stau , Böschung ungünstig für wandernde Tiere (zum Gewässer steiler und tiefer als Böschung zur Straße).

Ungünstiges 'Länge zu Durchmesser'-Verhältnis , Turbulenzen oder Turbulenzengefahr nach Regen usw.

Bedeutung im Habitatverbund: sehr hoch
Verkehrsdichte: mittel
Brückenindex: 0,022
Durchlass-Tauglichkeit: ungeeignet

Geschwindigkeitsbegrenzung	<input type="checkbox"/>	Bermen an Ufer anbinden	<input type="checkbox"/>
Trockenröhre einbringen	<input checked="" type="checkbox"/>	Wiesenzufahrten verlegen	<input type="checkbox"/>
		Komplexmaßnahmen notwendig	<input type="checkbox"/>
