Einschätzung von Durchlass-Bauwerken und Gefährdung des Fischotters

Aufnahme Nummer: 2130-006 Aufnahme-Datum: 18.03.2011

Gewässername: k.A.
Lage: Lüdersdorf w
Straße: L 02
Landesstraße
Totfunde: 0

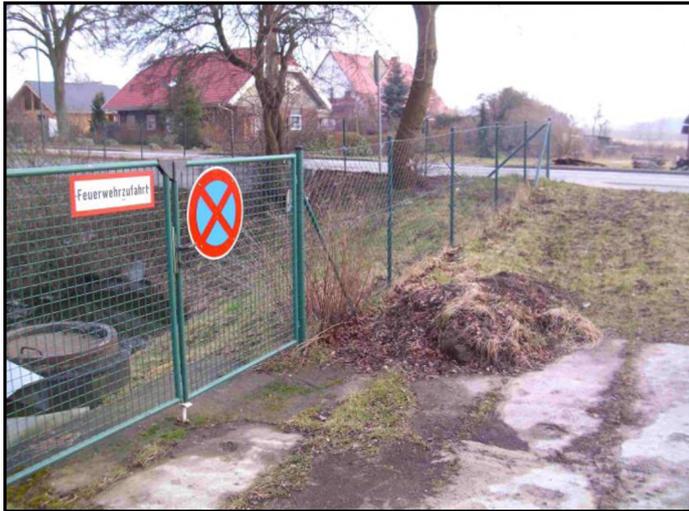
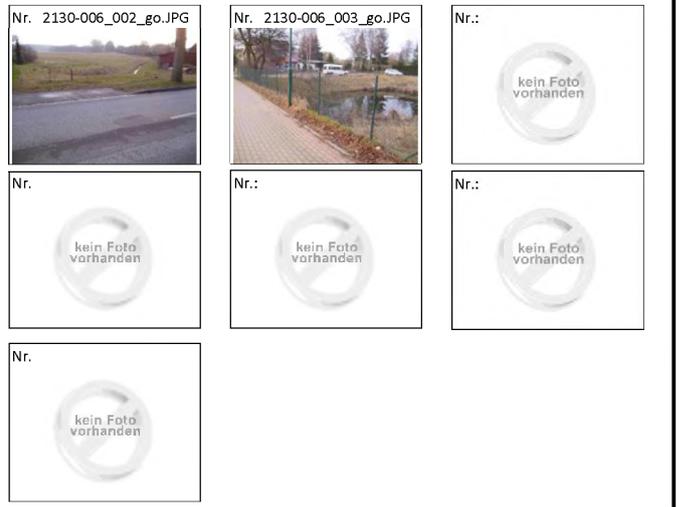
Nr.: 2130-006_001_go.JPG

Störfaktoren: Verrohrt , Böschung ungünstig für wandernde Tiere (zum Gewässer steiler und tiefer als Böschung zur Straße). ,
Zäunung

Bedeutung im Habitatverbund: mittel
Verkehrsdichte: mittel
Brückenindex: 0
Durchlass-Tauglichkeit: ungeeignet

Ist eine Sackgasse für Otter, aber wenn es keinen Trockendurchlass gibt, besteht die Gefahr, dass Tiere über die Straße wechseln oder anfangen zu "irren".

Geschwindigkeitsbegrenzung	<input type="checkbox"/>	Bermen an Ufer anbinden	<input type="checkbox"/>
Trockenröhre einbringen	<input checked="" type="checkbox"/>	Wiesenzufahrten verlegen	<input type="checkbox"/>
		Komplexmaßnahmen notwendig	<input type="checkbox"/>
