Einschätzung von Durchlass-Bauwerken und Gefährdung des Fischotters

Aufnahme Nummer: 2130-008

Aufnahme-Datum: 18.03.2011

Gewässername: k.A.
Lage: Lüdersdorf o
Straße: L 02
Landesstraße
Totfunde: 0

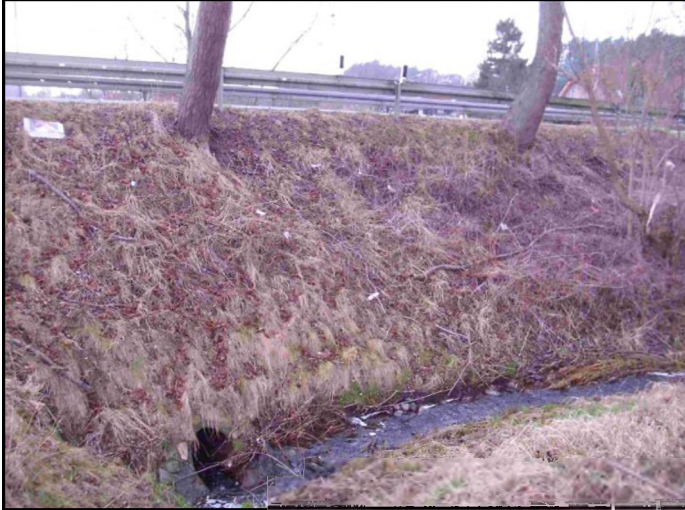
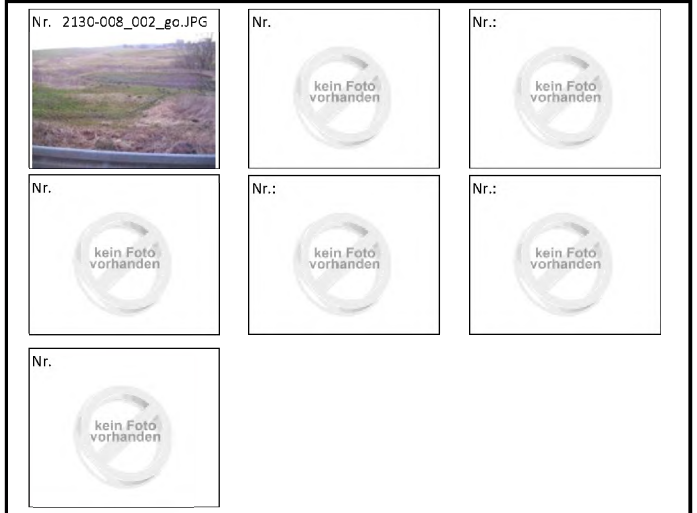
Nr.: 2130-008_001_go.JPG

Störfaktoren: Verrohrt

Brückentyp: Rohrdurchlass
Durchlaß Durchmesser: k.A.

Bedeutung im Habitatverbund: gering
Verkehrsdichte: mittel
Brückenindex: 0
Durchlass-Tauglichkeit: ungeeignet

Geschwindigkeitsbegrenzung	<input type="checkbox"/>	Bermen an Ufer anbinden	<input type="checkbox"/>
Trockenröhre einbringen	<input checked="" type="checkbox"/>	Wiesenzufahrten verlegen	<input type="checkbox"/>
		Komplexmaßnahmen notwendig	<input type="checkbox"/>
