Einschätzung von Durchlass-Bauwerken und Gefährdung des Fischotters

Aufnahme Nummer: 2130-011

Aufnahme-Datum: 06.04.2011

Gewässername: k.A.
Lage: östl. Duvennest
Straße: k.A.
sonstige Straße
Todfunde: 0

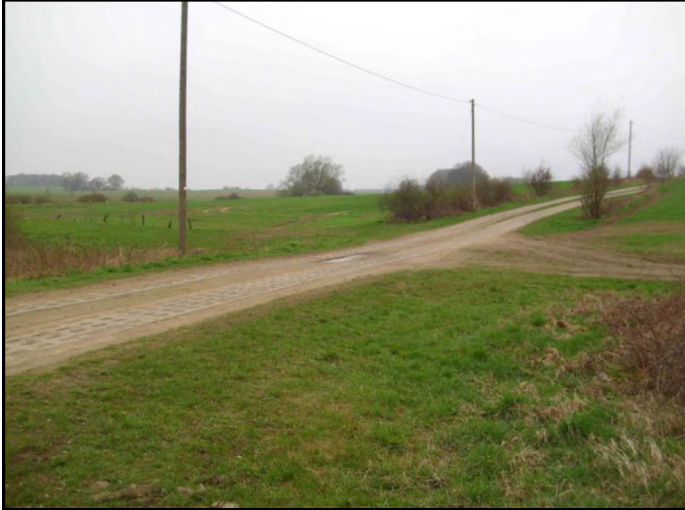
Nr.: 2130-011_001_go.JPG

Störfaktoren: Flutungsgefahr , Böschung ungünstig für wandernde Tiere (zum Gewässer steiler und tiefer als Böschung zur Straße).

Ungünstiges 'Länge zu Durchmesser'-Verhältnis , Turbulenzen oder Turbulenzengefahr nach Regen usw.

Bedeutung im Habitatverbund: mittel
Verkehrsdichte: gering
Brückenindex: 0,053
Durchlass-Tauglichkeit: ungeeignet

Geschwindigkeitsbegrenzung	<input type="checkbox"/>	Bermen an Ufer anbinden	<input type="checkbox"/>
Trockenröhre einbringen	<input checked="" type="checkbox"/>	Wiesenzufahrten verlegen	<input type="checkbox"/>
		Komplexmaßnahmen notwendig	<input type="checkbox"/>
