Einschätzung von Durchlass-Bauwerken und Gefährdung des Fischotters

Aufnahme Nummer: 2131-001 Aufnahme-Datum: 17.03.2011

Gewässername: k.A.
Lage: nordwestl. Sülsdorf
Straße: k.A.
sonstige Straße
Todfunde: 0

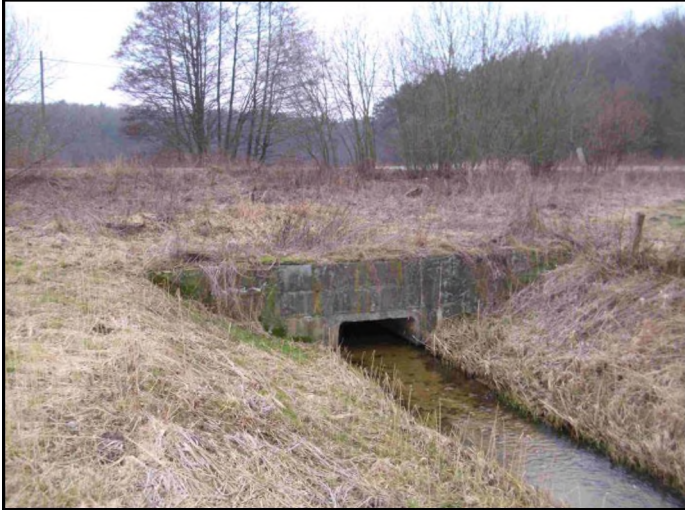
Nr.: 2131-001_001_go.JPG

Störfaktoren: Ungünstiges 'Länge zu Durchmesser'-Verhältnis

Brückentyp: Rohrdurchlass Durchlaß Durchmesser: k.A.

Lichte Breite [m]: 1,7
Lichte Höhe [m]: 0,8 Brückenlänge [m]: 26

Bedeutung im Habitatverbund: sehr hoch
Verkehrsdichte: gering
Brückenindex: 0,052
Durchlass-Tauglichkeit: ungeeignet

Priorität Festlegung: sehr hoch

Geschwindigkeitsbegrenzung	<input type="checkbox"/>	Bermen an Ufer anbinden	<input type="checkbox"/>
Trockenröhre einbringen	<input checked="" type="checkbox"/>	Wiesenzufahrten verlegen	<input type="checkbox"/>
		Komplexmaßnahmen notwendig	<input type="checkbox"/>
