# Einschätzung von Durchlass-Bauwerken und Gefährdung des Fischotters

Aufnahme Nummer: 2131-002 Aufnahme-Datum: 17.03.2011

Gewässername: k.A.  
Lage: Sülsdorf  
Straße: B 105  
Bundesstraße  
Todfunde: 0

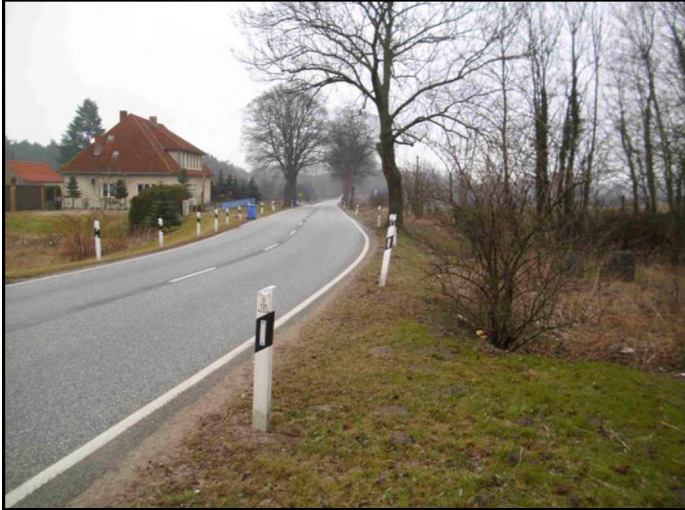
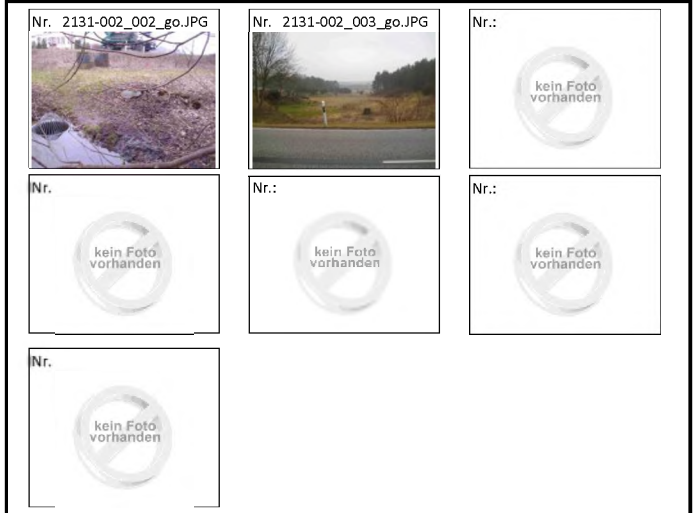
Nr.: 2131-002\_001\_go.JPG

Bedeutung im Habitatverbund: gering  
Verkehrsdichte: hoch  
Brückenindex: 0  
Durchlass-Tauglichkeit: ungeeignet

Gewässer durch Verrohrung nicht als Leitlinie vorhanden. Verbund gering.

Geschwindigkeitsbegrenzung	<input type="checkbox"/>	Bermen an Ufer anbinden	<input type="checkbox"/>
Trockenröhre einbringen	<input checked="" type="checkbox"/>	Wiesenzufahrten verlegen	<input type="checkbox"/>
		Komplexmaßnahmen notwendig	<input type="checkbox"/>
