Einschätzung von Durchlass-Bauwerken und Gefährdung des Fischotters

Aufnahme Nummer: 2131-004 Aufnahme-Datum: 17.03.2011

Gewässername: k.A.
Lage: Zarnewenz ost
Straße: B 105
Bundesstraße
Totfunde: 0

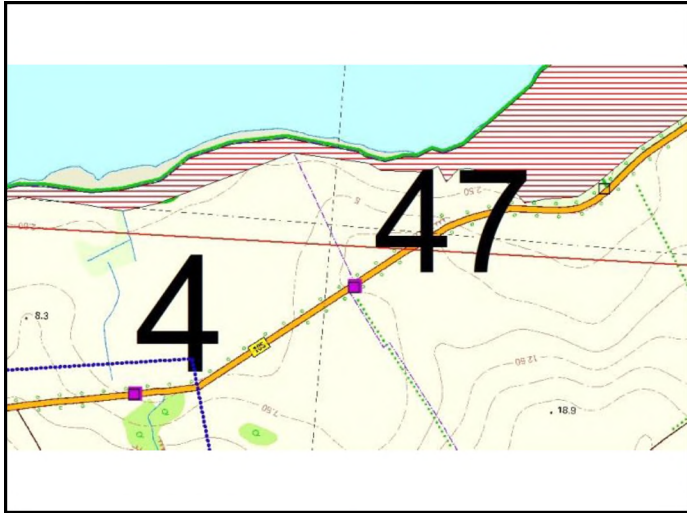
Nr.: 2131-004_001_go.JPG

Störfaktoren: Verrohrt , Knick im Gewässerverlauf. Gefahr, dass Otter den kürzesten Weg wählen

Brückentyp: Rohrdurchlass Durchlaß Durchmesser: k.A.

Bedeutung im Habitatverbund: sehr hoch
Verkehrsdichte: hoch
Brückenindex: 0
Durchlass-Tauglichkeit: ungeeignet

Priorität Festlegung: oberste Priorität

Geschwindigkeitsbegrenzung	<input type="checkbox"/>	Bermen an Ufer anbinden	<input type="checkbox"/>
Trockenröhre einbringen	<input checked="" type="checkbox"/>	Wiesenzufahrten verlegen	<input type="checkbox"/>
		Komplexmaßnahmen notwendig	<input type="checkbox"/>
