Einschätzung von Durchlass-Bauwerken und Gefährdung des Fischotters

Aufnahme Nummer: 2131-006 Aufnahme-Datum: 17.03.2011

Gewässername: k.A.
Lage: weiter östl Selmsdorf
Straße: B 105
Bundesstraße
Totfunde: 0

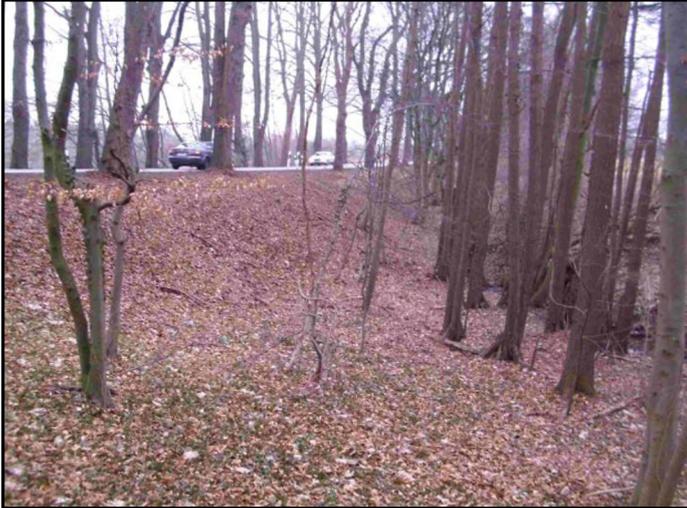
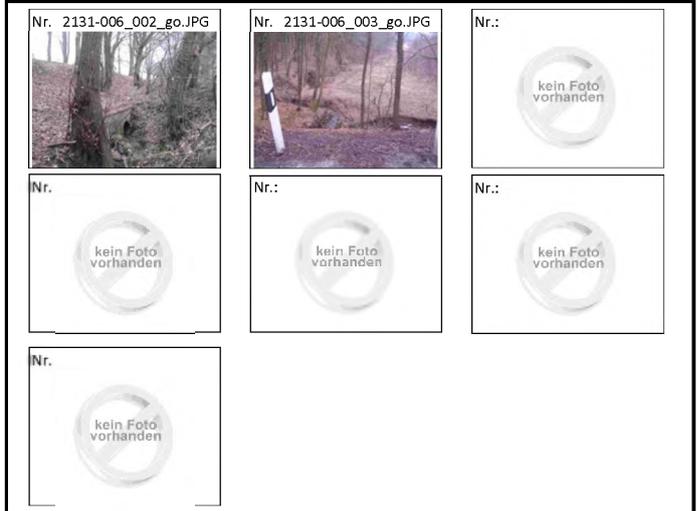
Nr.: 2131-006_001_go.JPG

Störfaktoren: Flutungsgefahr, Ungünstiges 'Länge zu Durchmesser'-Verhältnis

Brückentyp: Rohrdurchlass Durchlaß Durchmesser: k.A.

Lichte Breite [m]: 0,9
Lichte Höhe [m]: 0,7 Brückenlänge [m]: 17

Bedeutung im Habitatverbund: mittel
Verkehrsdichte: hoch
Brückenindex: 0,037
Durchlass-Tauglichkeit: ungeeignet

Priorität Festlegung: sehr hoch

Geschwindigkeitsbegrenzung	<input type="checkbox"/>	Bermen an Ufer anbinden	<input type="checkbox"/>
Trockenröhre einbringen	<input checked="" type="checkbox"/>	Wiesenzufahrten verlegen	<input type="checkbox"/>
		Komplexmaßnahmen notwendig	<input type="checkbox"/>
