Einschätzung von Durchlass-Bauwerken und Gefährdung des Fischotters

Aufnahme Nummer: 2131-007 Aufnahme-Datum: 17.03.2011

Gewässername: k.A.
Lage: östl. Selmsdorf
Straße: B 105
Bundesstraße
Totfunde: 0

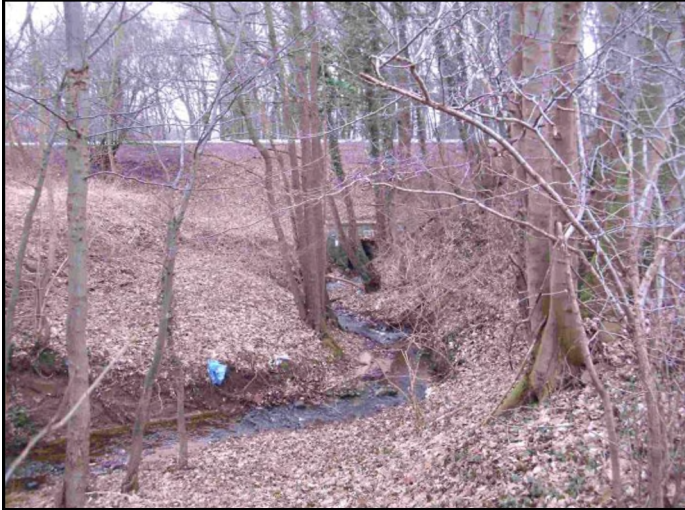
Nr.: 2131-007_001_go.JPG

Bedeutung im Habitatverbund: gering
Verkehrsdichte: hoch
Brückenindex: 0,125
Durchlass-Tauglichkeit: ungeeignet

Verbund durch Verrohrung gering.

Geschwindigkeitsbegrenzung	<input type="checkbox"/>	Bermen an Ufer anbinden	<input type="checkbox"/>
Trockenröhre einbringen	<input checked="" type="checkbox"/>	Wiesenzufahrten verlegen	<input type="checkbox"/>
		Komplexmaßnahmen notwendig	<input type="checkbox"/>
