Einschätzung von Durchlass-Bauwerken und Gefährdung des Fischotters

Aufnahme Nummer: 2131-008 Aufnahme-Datum: 17.03.2011

Gewässername: k.A.
Lage: Selmsdorf Nordwest
Straße: B 105
Bundesstraße
Todfunde: 0

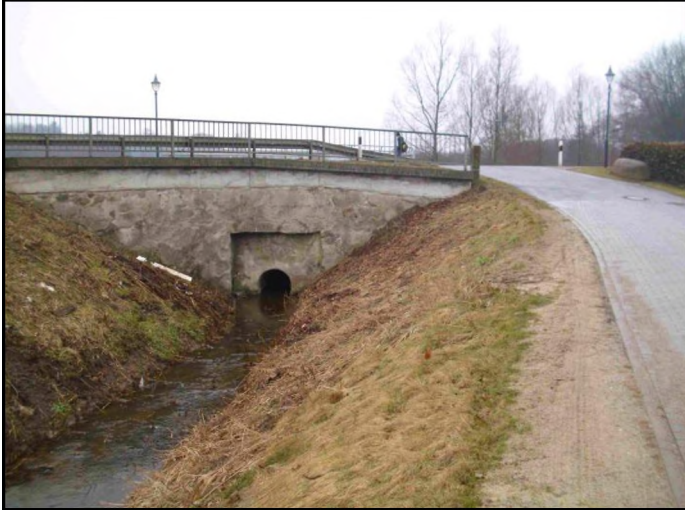
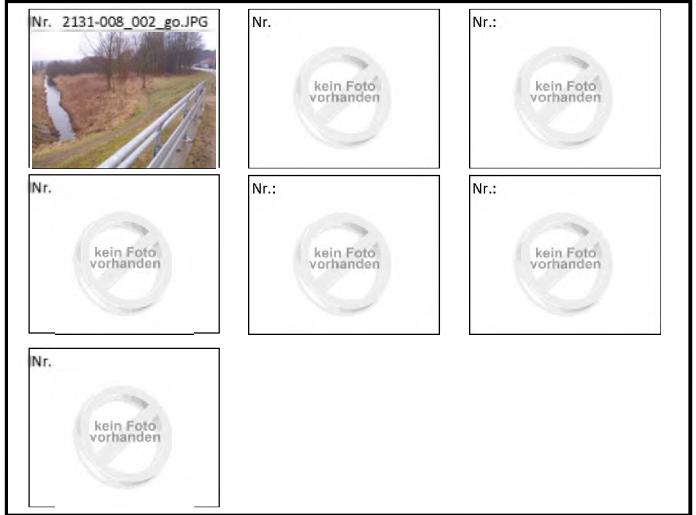
Nr.: 2131-008_001_go.JPG

Störfaktoren: Flutungsgefahr , Ungünstiges 'Länge zu Durchmesser'-Verhältnis

Böschung ungünstig für wandernde Tiere (zum Gewässer steiler und tiefer als Böschung zur Straße). , Turbulenzen oder Turbulenzengefahr nach Regen usw.

Bedeutung im Habitatverbund: sehr hoch
Verkehrsdichte: hoch
Brückenindex: 0,04
Durchlass-Tauglichkeit: ungeeignet

Geschwindigkeitsbegrenzung	<input type="checkbox"/>	Bermen an Ufer anbinden	<input type="checkbox"/>
Trockenröhre einbringen	<input checked="" type="checkbox"/>	Wiesenzufahrten verlegen	<input type="checkbox"/>
		Komplexmaßnahmen notwendig	<input type="checkbox"/>
