# Einschätzung von Durchlass-Bauwerken und Gefährdung des Fischotters

Aufnahme Nummer: 2131-009 Aufnahme-Datum: 17.03.2011

Gewässername: k.A.  
Lage: Selmstorf süd  
Straße: B 104  
Bundesstraße  
Totfunde: 0

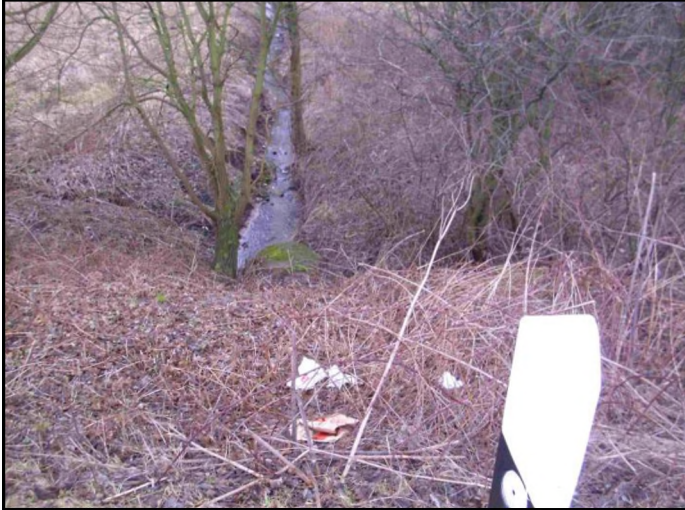
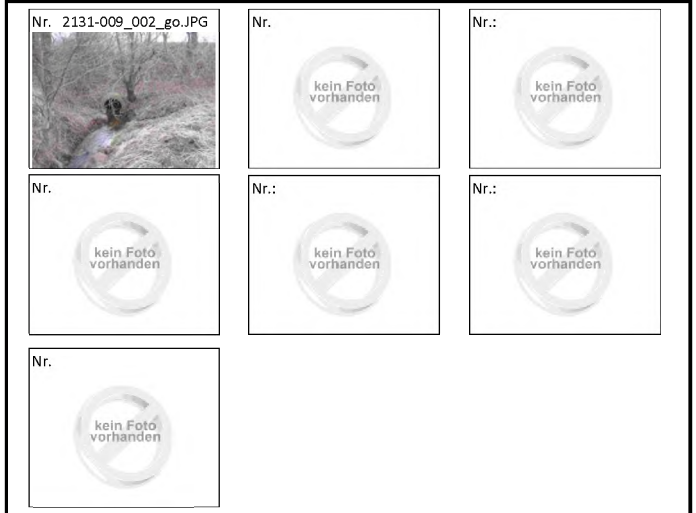
Nr.: 2131-009\_001\_go.JPG

Störfaktoren: Flutungsgefahr, Ungünstiges 'Länge zu Durchmesser'-Verhältnis

Brückentyp: Rohrdurchlass Durchlaß Durchmesser: k.A.

Lichte Breite [m]: 1,1  
Lichte Höhe [m]: 1 Brückenlänge [m]: 16

Lage zu Siedlungen: k.A.  
Kombinierte Brücken: keine kombinierte Brücke  
Gewässerverbund: lineares Gew. ohne bed. Nebengew., beidseitig  
mehrere Gewässersysteme  
Passagemöglichkeit für: nur Fische  
Bottleneck:   
Fähengebiet:

Bedeutung im Habitatverbund: gering  
Verkehrsdichte: hoch  
Brückenindex: 0,069  
Durchlass-Tauglichkeit: ungeeignet

**Priorität Festlegung:** hoch

Geschwindigkeitsbegrenzung	<input type="checkbox"/>	Bermen an Ufer anbinden	<input type="checkbox"/>
Trockenröhre einbringen	<input checked="" type="checkbox"/>	Wiesenzufahrten verlegen	<input type="checkbox"/>
		Komplexmaßnahmen notwendig	<input type="checkbox"/>
