Einschätzung von Durchlass-Bauwerken und Gefährdung des Fischotters

Aufnahme Nummer: 2131-011 Aufnahme-Datum: 18.03.2011

Schönberg nordost

B 104

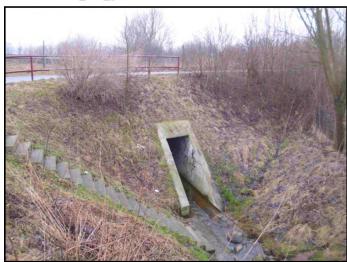
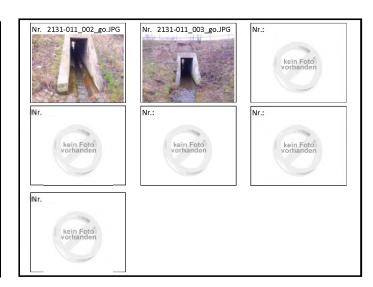
Nr.: 2131-011_001_go.JPG

Störfaktoren: Böschung ungünstig für wandernde Tiere (zum Gewässer steiler und tiefer als Böschung zur Straße)., Ungünstiges

'Länge zu Durchmesser'-Verhältnis

Turbulenzen oder Turbulenzengefahr nach Regen usw., Bermen ungünstig

sonstige Störfaktoren: Uferlinie verengt oder wird vom Bauwerk unterbrochen

Aufnahme Nummer: 213:	1-011	Aufnahme-Datum:	18.03.2011
Sonstige			
Lage zu Siedlungen:	k.A.		
Kombinierte Brücken:	Kombi_Brücke		
Gewässerverbund:	lineares Gew. ohne bed. Nebengew., beidseitig mehrere Gewässersysteme		
Passagemöglichkeit für:	Fuchs		
Bottleneck:			
Fähengebiet:			
Auswertung/Ergebnisse			
Bedeutung im Habitatverbund:	mittel		
Verkehrsdichte:	hoch		
Brückenindex:	0,043		
Durchlass-Tauglichkeit:	bedingt geeignet		
Priorität Festlegung:	hoch		
Maßnahmenvorschläge		keine notwendig	
Trennung Wehr Durchlass		Markierstruktur Steinsch	
Installation oberhalb Wehr		Markierstruktur Ufersubstrat	
Installation unterhalb Wehr		Markierstruktur Laufbohle fest	
Entfernung Rechen		Markierstruktur Laufbohle schwimmend	
Entfernung sonstige Hindernisse		Markierstruktur Podest	
Kastendurchlass/Maul eins. Berme	✓	Verrohrung öffnen	
Kastendurchlass/Maul beids. Berme		Leit-/Schutzzäune notwendig	
Markierstruktur einseitig		Leitstrukturen/ -senken einrichten

Markierstruktur beidseitig		Bermen an Ufer anbinden	
Geschwindigkeitsbegrenzung		Wiesenzufahrten verlegen	
Trockenröhre einbringen		Komplexmaßnahmen notwendig	
Remerkungen
