# Einschätzung von Durchlass-Bauwerken und Gefährdung des Fischotters

Aufnahme Nummer: 2131-015 Aufnahme-Datum: 18.03.2011

Gewässername: k.A.  
Lage: Schönberg west  
Straße: k.A.  
Gleisanlage  
Todfunde: 0

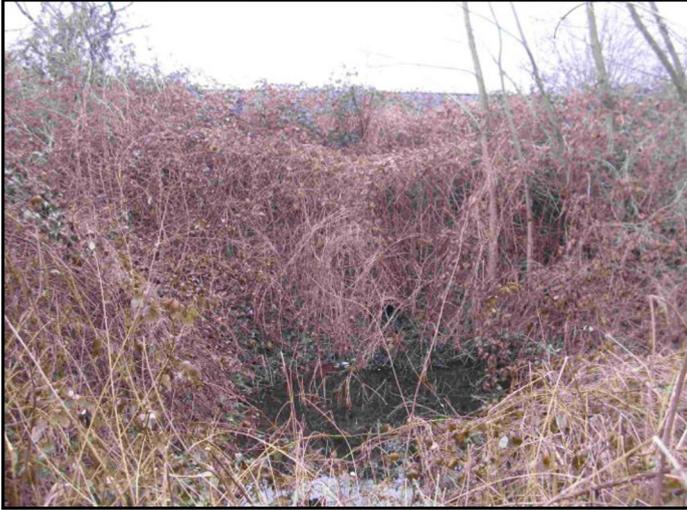
Nr.: 2131-015\_001\_go.JPG

Störfaktoren: Verrohrt , Parallelweg, der Otter aus dem Wasser und damit auf die Böschung und dichter an die Straße führt.

Bedeutung im Habitatverbund: gering  
Verkehrsdichte: gering  
Brückenindex: 0  
Durchlass-Tauglichkeit: ungeeignet

Verbund schwach, weil Teilverrohrt.

| Kastendurchlass/Maul eins. Berme | <input checked="" type="checkbox"/> | Markierstruktur Podest | <input type="checkbox"/> |
| Trockenröhre einbringen | <input checked="" type="checkbox"/> | Wiesenzufahrten verlegen | <input type="checkbox"/> |
