Einschätzung von Durchlass-Bauwerken und Gefährdung des Fischotters

Aufnahme Nummer: 2131-016 Aufnahme-Datum: 18.03.2011

Gewässername: k.A.
Lage: Schönberg weiter west
Straße: k.A.
Gleisanlage
Totfunde: 0

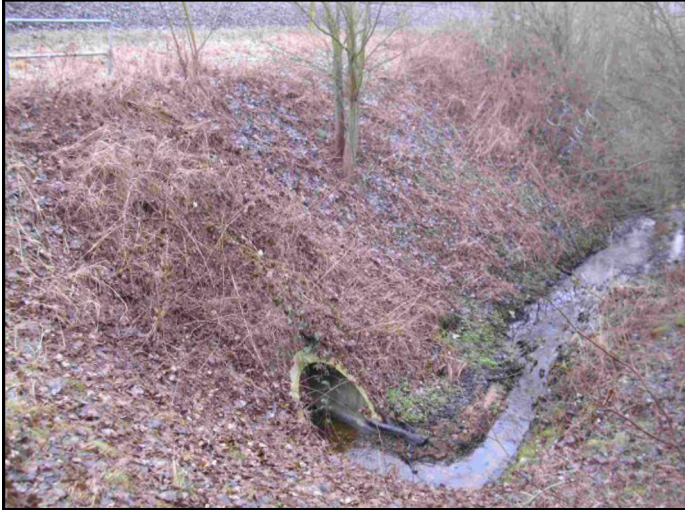
Nr.: 2131-016_001_go.JPG

Störfaktoren: Flutungsgefahr , Knick im Gewässerverlauf. Gefahr, dass Otter den kürzesten Weg wählen

Ungünstiges 'Länge zu Durchmesser'-Verhältnis

Bedeutung im Habitatverbund: gering
Verkehrsdichte: gering
Brückenindex: 0,051
Durchlass-Tauglichkeit: ungeeignet

Verbund schwach, weil teilverrohrt.

Geschwindigkeitsbegrenzung	<input type="checkbox"/>	Bermen an Ufer anbinden	<input type="checkbox"/>
Trockenröhre einbringen	<input checked="" type="checkbox"/>	Wiesenzufahrten verlegen	<input type="checkbox"/>
		Komplexmaßnahmen notwendig	<input type="checkbox"/>
