Einschätzung von Durchlass-Bauwerken und Gefährdung des Fischotters

Aufnahme Nummer: 2131-019

Aufnahme-Datum: 18.03.2011

Gewässername: k.A.
Lage: Schönberg mitte s
Straße: k.A.
sonstige Straße
Todfunde: 0

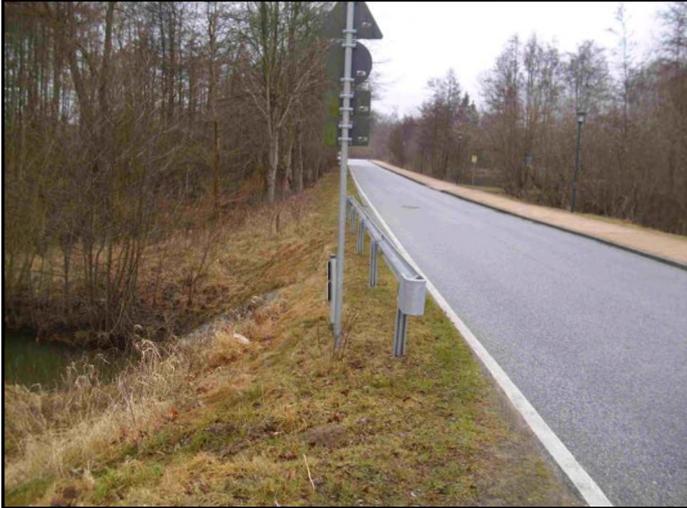
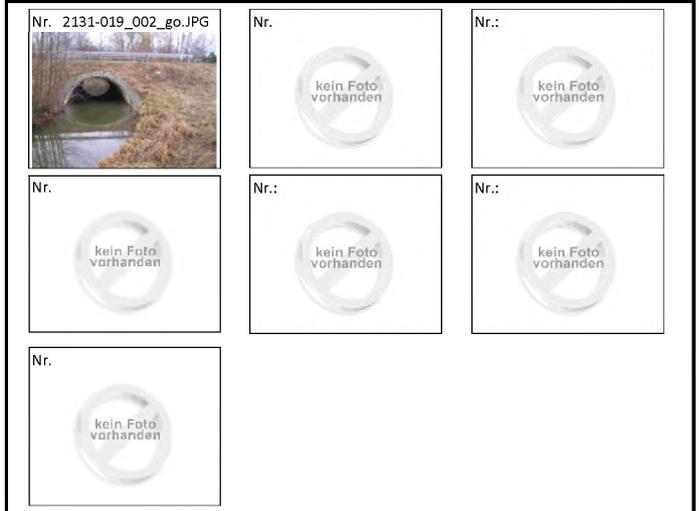
Nr.: 2131-019_001_go.JPG

Störfaktoren: Böschung ungünstig für wandernde Tiere (zum Gewässer steiler und tiefer als Böschung zur Straße), Ungünstiges "Länge zu Durchmesser"-Verhältnis

Turbulenzen oder Turbulenzengefahr nach Regen usw.

Bedeutung im Habitatverbund: sehr hoch
Verkehrsdichte: mittel
Brückenindex: 0,505
Durchlass-Tauglichkeit: ungeeignet
