Einschätzung von Durchlass-Bauwerken und Gefährdung des Fischotters

Aufnahme Nummer: 2131-021 Aufnahme-Datum: 18.03.2011

Gewässername: Maurine
Lage: Schönberg Marlenstr.
Straße: L 01
Landesstraße
Totfunde: 0

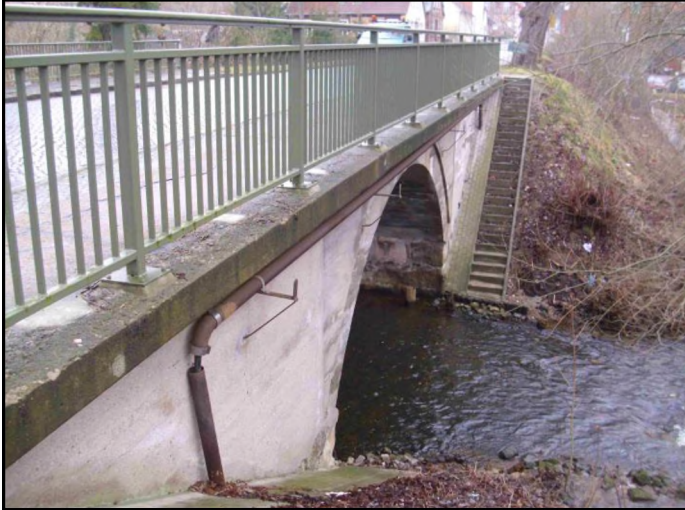
Nr.: 2131-021_001_go.JPG

Störfaktoren: Turbulenzen oder Turbulenzengefahr nach Regen usw. , Böschung ungünstig für wandernde Tiere (zum Gewässer steiler und tiefer als Böschung zur Straße) . , Bermen fehlen

Bedeutung im Habitatverbund: sehr hoch
Verkehrsdichte: hoch
Brückenindex: 1,5
Durchlass-Tauglichkeit: ungeeignet
