# Einschätzung von Durchlass-Bauwerken und Gefährdung des Fischotters

Aufnahme Nummer: 2131-027 Aufnahme-Datum: 14.03.2011

Gewässername: k.A.  
Lage: Roduchelstorf  
Straße: B 104  
Bundesstraße  
Todfunde: 0

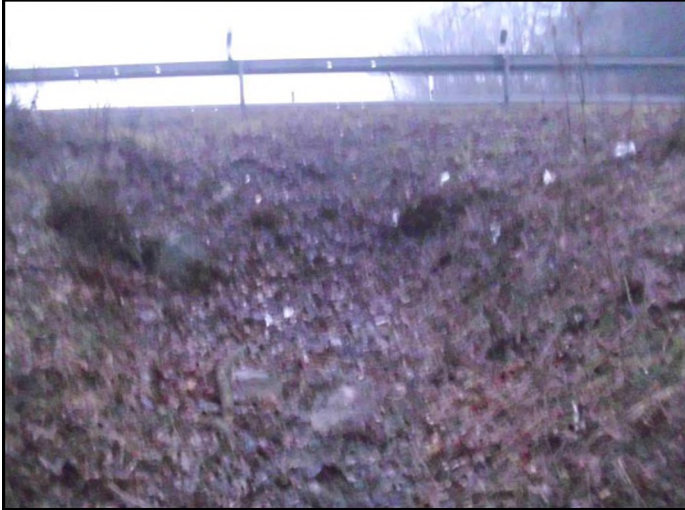
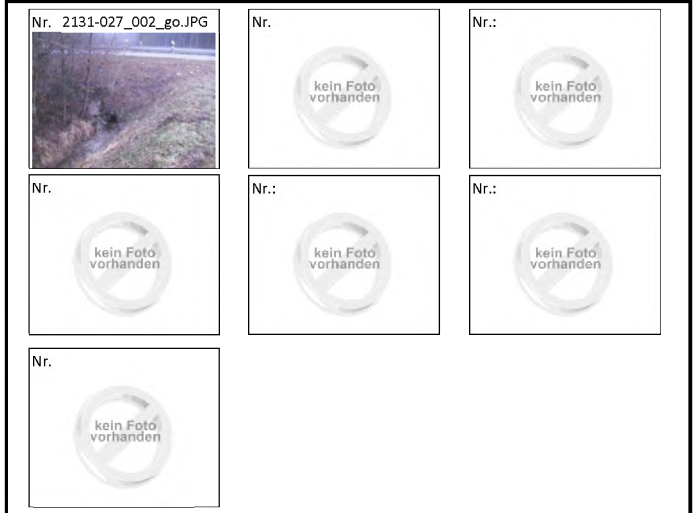
Nr.: 2131-027\_001\_go.JPG

Störfaktoren: Verrohrt, Straßengraben offen mit Gewässer verbunden (in 1 oder mehr Richtungen). Gefahr, dass Otter diese Rinnen hochwandern und dann am Ende auf die Straße laufen.

Bedeutung im Habitatverbund: mittel  
Verkehrsdichte: hoch  
Brückenindex: 0  
Durchlass-Tauglichkeit: ungeeignet

**Priorität Festlegung: sehr hoch**

Geschwindigkeitsbegrenzung	<input type="checkbox"/>	Bermen an Ufer anbinden	<input type="checkbox"/>
Trockenröhre einbringen	<input checked="" type="checkbox"/>	Wiesenzufahrten verlegen	<input type="checkbox"/>
		Komplexmaßnahmen notwendig	<input type="checkbox"/>
