Einschätzung von Durchlass-Bauwerken und Gefährdung des Fischotters

Aufnahme Nummer: 2131-028 Aufnahme-Datum: 18.03.2011

Gewässername: k.A.
Lage: Hof Lockwisch NW
Straße: k.A.
Gleisanlage
Totfunde: 0

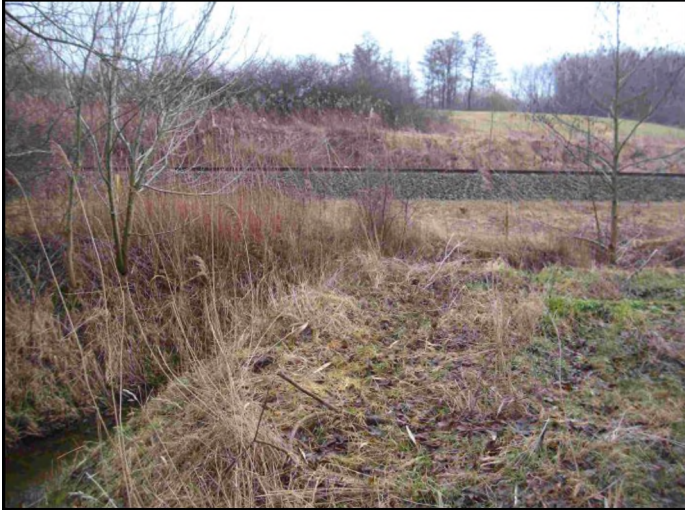
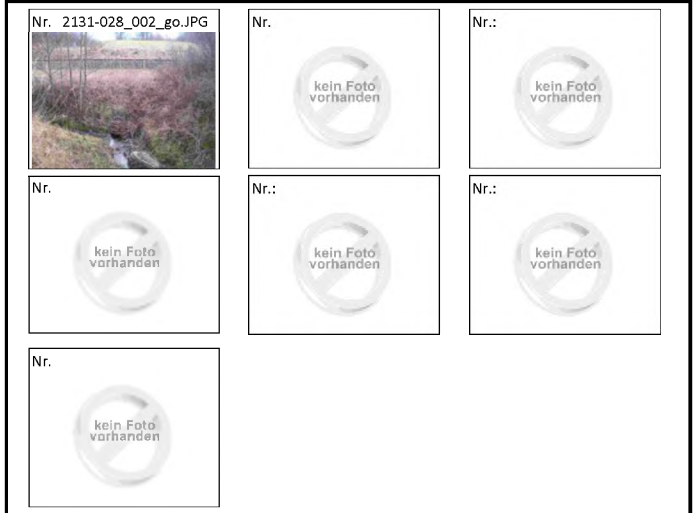
Nr.: 2131-028_001_go.JPG

Störfaktoren: Rechen/Schieber , Flutungsgefahr

Knick im Gewässerverlauf. Gefahr, dass Otter den kürzesten Weg wählen

Bedeutung im Habitatverbund: mittel
Verkehrsdichte: gering
Brückenindex: 0
Durchlass-Tauglichkeit: ungeeignet
