Einschätzung von Durchlass-Bauwerken und Gefährdung des Fischotters

Aufnahme Nummer: 2131-029 Aufnahme-Datum: 18.03.2011

Gewässername: k.A.
Lage: Hof Lockwisch NO
Straße: k.A.
Gleisanlage
Totfunde: 0

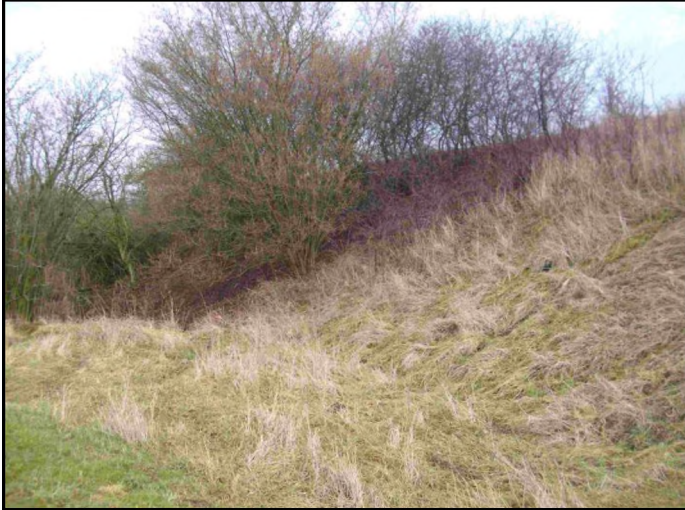
Nr.: 2131-029_001_go.JPG

Störfaktoren: Flutungsgefahr, Ungünstiges 'Länge zu Durchmesser'-Verhältnis

Bedeutung im Habitatverbund: mittel
Verkehrsdichte: gering
Brückenindex: 0,01
Durchlass-Tauglichkeit: ungeeignet

Geschwindigkeitsbegrenzung	<input type="checkbox"/>	Bermen an Ufer anbinden	<input type="checkbox"/>
Trockenröhre einbringen	<input checked="" type="checkbox"/>	Wiesenzufahrten verlegen	<input type="checkbox"/>
		Komplexmaßnahmen notwendig	<input type="checkbox"/>
