Einschätzung von Durchlass-Bauwerken und Gefährdung des Fischotters

Aufnahme Nummer: 2131-033 Aufnahme-Datum: 18.03.2011

Gewässername: k.A.
Lage: östl. Lüdersdorf Bahn
Straße: K 2
Gleisanlage
Totfunde: 0

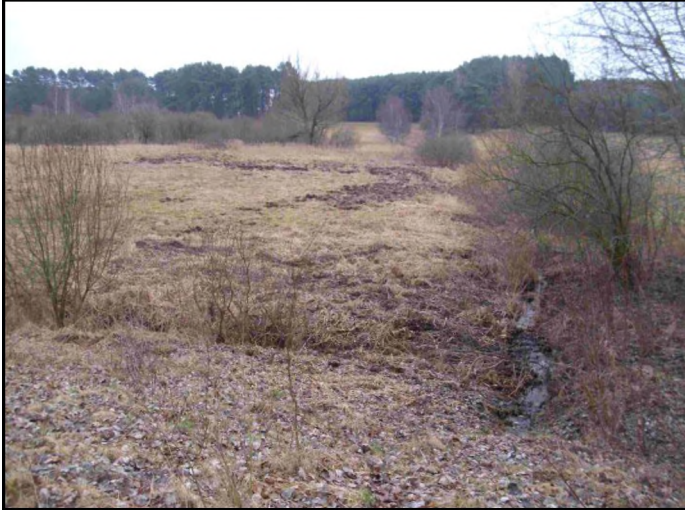
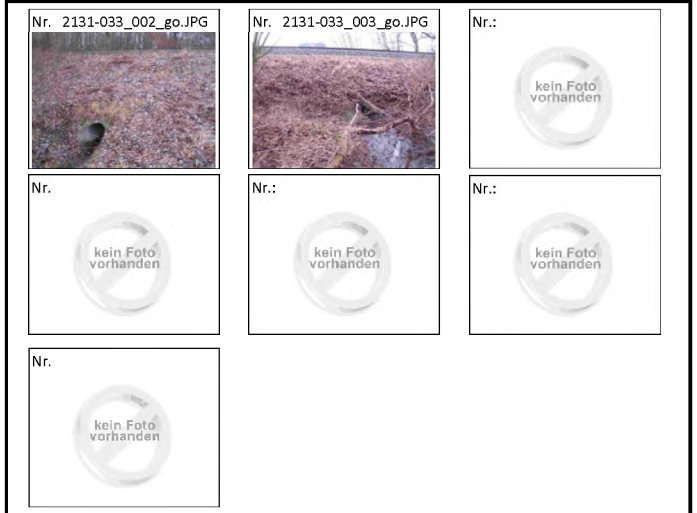
Nr.: 2131-033_001_go.JPG

Störfaktoren: Flutungsgefahr, Ungünstiges 'Länge zu Durchmesser'-Verhältnis

Bedeutung im Habitatverbund: mittel
Verkehrsdichte: gering
Brückenindex: 0,007
Durchlass-Tauglichkeit: ungeeignet

Geschwindigkeitsbegrenzung	<input type="checkbox"/>	Bermen an Ufer anbinden	<input type="checkbox"/>
Trockenröhre einbringen	<input checked="" type="checkbox"/>	Wiesenzufahrten verlegen	<input type="checkbox"/>
		Komplexmaßnahmen notwendig	<input type="checkbox"/>
