Einschätzung von Durchlass-Bauwerken und Gefährdung des Fischotters

Aufnahme Nummer: 2131-034 Aufnahme-Datum: 18.03.2011

Gewässername: k.A.
Lage: östl. Lüdersdorf
Straße: K 2
Kreisstraße
Todfunde: 0

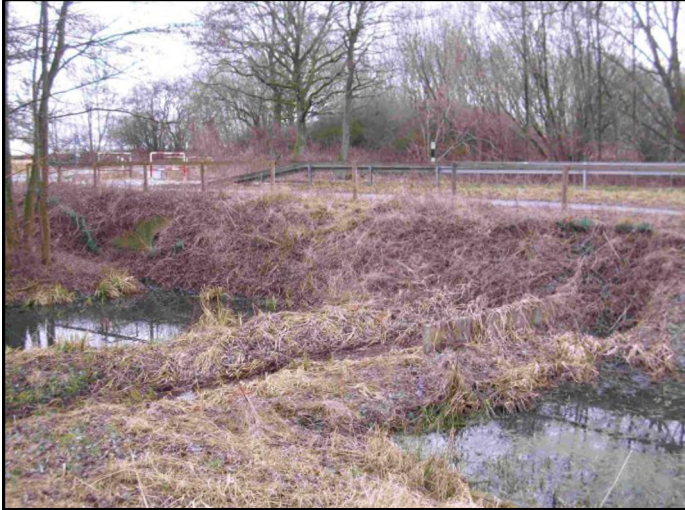
Nr.: 2131-034_001_go.JPG

Störfaktoren: Flutungsgefahr , Böschung ungünstig für wandernde Tiere (zum Gewässer steiler und tiefer als Böschung zur Straße) , Ungünstiges 'Länge zu Durchmesser'-Verhältnis , Bermen ungünstig

Bedeutung im Habitatverbund: mittel
Verkehrsdichte: mittel
Brückenindex: 0,014
Durchlass-Tauglichkeit: bedingt geeignet

Trennung Wehr Durchlass	<input type="checkbox"/>	keine notwendig	<input type="checkbox"/>
Installation oberhalb Wehr	<input type="checkbox"/>	Markierstruktur Steinsch	<input type="checkbox"/>
Installation unterhalb Wehr	<input type="checkbox"/>	Markierstruktur Ufersubstrat	<input type="checkbox"/>
Entfernung Rechen	<input type="checkbox"/>	Markierstruktur Laufbohle fest	<input type="checkbox"/>
Entfernung sonstige Hindernisse	<input type="checkbox"/>	Markierstruktur Laufbohle schwimmend	<input type="checkbox"/>
Kastendurchlass/Maul eins. Berme	<input type="checkbox"/>	Markierstruktur Podest	<input type="checkbox"/>
Kastendurchlass/Maul beids. Berme	<input type="checkbox"/>	Verrohrung öffnen	<input type="checkbox"/>
Markierstruktur einseitig	<input type="checkbox"/>	Leit-/Schutzzäune notwendig	<input type="checkbox"/>
Markierstruktur beidseitig	<input type="checkbox"/>	Leitstrukturen/ -senken einrichten	<input checked="" type="checkbox"/>

Geschwindigkeitsbegrenzung	<input checked="" type="checkbox"/>	Bermen an Ufer anbinden	<input type="checkbox"/>
Trockenröhre einbringen	<input type="checkbox"/>	Wiesenzufahrten verlegen	<input type="checkbox"/>
		Komplexmaßnahmen notwendig	<input checked="" type="checkbox"/>

Ein Krötenzaun muss nicht nur gebaut, sondern auch regelmäßig gewartet werden!
