Einschätzung von Durchlass-Bauwerken und Gefährdung des Fischotters

Aufnahme Nummer: 2131-035 Aufnahme-Datum: 18.03.2011

Gewässername: k.A.
Lage: Hof Lockwisch in Kreuzung
Straße: K 2
Kreisstraße
Todfunde: 0

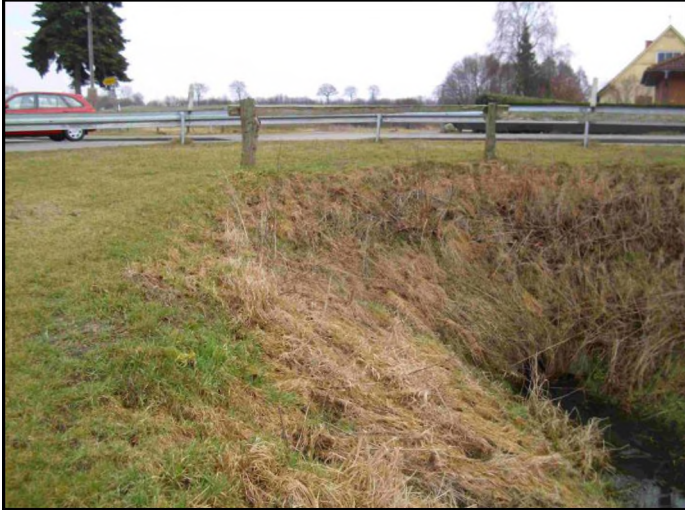
Nr.: 2131-035_001_go.JPG

Störfaktoren: Verrohrt, Böschung ungünstig für wandernde Tiere (zum Gewässer steiler und tiefer als Böschung zur Straße).

Brückentyp: Rohrdurchlass Durchlaß Durchmesser: k.A.

Bedeutung im Habitatverbund: mittel
Verkehrsdichte: mittel
Brückenindex: 0
Durchlass-Tauglichkeit: ungeeignet

Geschwindigkeitsbegrenzung	<input type="checkbox"/>	Bermen an Ufer anbinden	<input type="checkbox"/>
Trockenröhre einbringen	<input checked="" type="checkbox"/>	Wiesenzufahrten verlegen	<input type="checkbox"/>
		Komplexmaßnahmen notwendig	<input type="checkbox"/>
