Einschätzung von Durchlass-Bauwerken und Gefährdung des Fischotters

Aufnahme Nummer: 2131-038 Aufnahme-Datum: 05.04.2011

Gewässername: k.A.
Lage: A20 westsüdwestl. Klein Siemz
Straße: A 20
Autobahn
Todfunde: 0

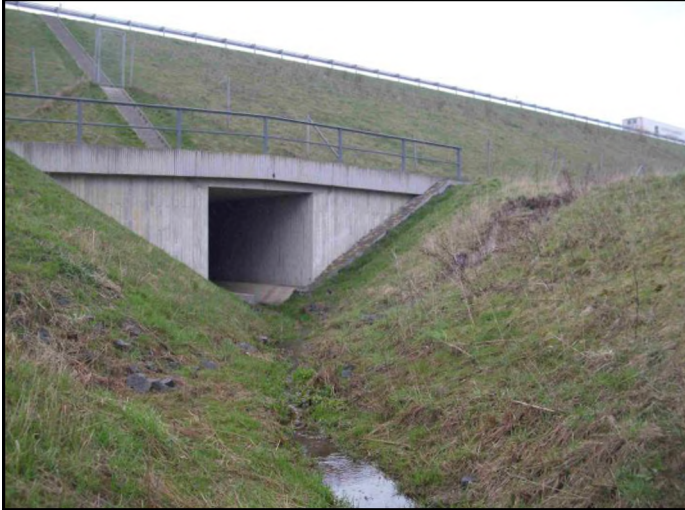
Nr.: 2131-038_001_go.JPG

Störfaktoren: Ungünstiges 'Länge zu Durchmesser'-Verhältnis , Bermen zu tief

Bedeutung im Habitatverbund: mittel
Verkehrsdichte: hoch
Brückenindex: 0,104
Durchlass-Tauglichkeit: bedingt geeignet
