Einschätzung von Durchlass-Bauwerken und Gefährdung des Fischotters

Aufnahme Nummer: 2131-039 Aufnahme-Datum: 05.04.2011

Gewässername: k.A.
Lage: Wald südwestl. Klein Siemz
Straße: L 01
Landesstraße
Totfunde: 0

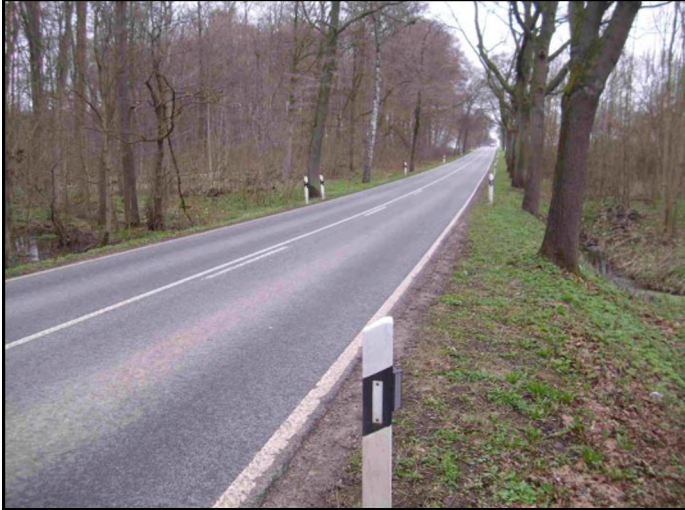
Nr.: 2131-039_001_go.JPG

Störfaktoren: Flutungsgefahr, Straßengraben offen mit Gewässer verbunden (in 1 oder mehr Richtungen). Gefahr, dass Otter diese Rinnen hochwandern und dann am Ende auf die Straße laufen.

Ungünstiges 'Länge zu Durchmesser'-Verhältnis

Bedeutung im Habitatverbund: mittel
Verkehrsdichte: hoch
Brückenindex: 0,004
Durchlass-Tauglichkeit: ungeeignet

Geschwindigkeitsbegrenzung	<input type="checkbox"/>	Bermen an Ufer anbinden	<input type="checkbox"/>
Trockenröhre einbringen	<input checked="" type="checkbox"/>	Wiesenzufahrten verlegen	<input type="checkbox"/>
		Komplexmaßnahmen notwendig	<input type="checkbox"/>
