# Einschätzung von Durchlass-Bauwerken und Gefährdung des Fischotters

Aufnahme Nummer: 2131-042

Aufnahme-Datum: 05.04.2011

Gewässername: k.A.  
Lage: östl. Groß Siemz  
Straße: k.A.  
sonstige Straße  
Todfunde: 0

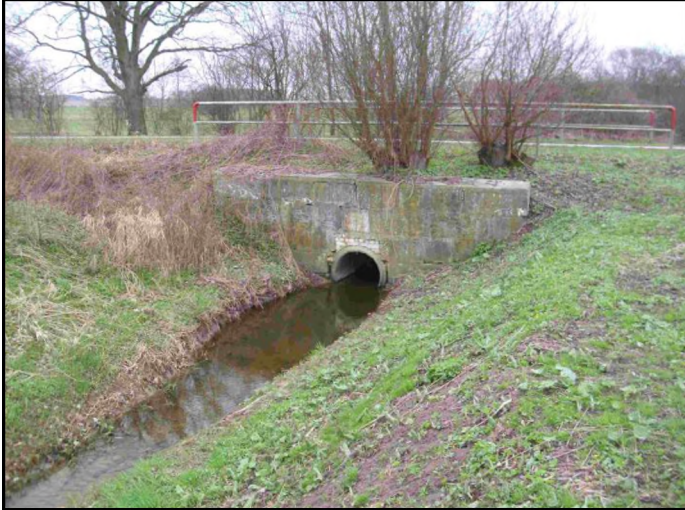
Nr.: 2131-042\_001\_go.JPG

Störfaktoren: Flutungsgefahr , Böschung ungünstig für wandernde Tiere (zum Gewässer steiler und tiefer als Böschung zur Straße).

Ungünstiges 'Länge zu Durchmesser'-Verhältnis , Zufahrt Wiese/Feld, der Otter aus dem Wasser und damit auf die Böschung und dichter an die Straße führt.

sonstige Störfaktoren: Straßengraben offen mit Gewässer verbunden (in 1 oder mehr Richtungen). Gefahr, dass Otter diese Rinnen hochwandern und dann am Ende auf die Straße laufen.

Bedeutung im Habitatverbund: sehr hoch  
Verkehrsdichte: gering  
Brückenindex: 0,058  
Durchlass-Tauglichkeit: ungeeignet

Geschwindigkeitsbegrenzung	<input type="checkbox"/>	Bermen an Ufer anbinden	<input type="checkbox"/>
Trockenröhre einbringen	<input checked="" type="checkbox"/>	Wiesenzufahrten verlegen	<input type="checkbox"/>
		Komplexmaßnahmen notwendig	<input type="checkbox"/>
