Einschätzung von Durchlass-Bauwerken und Gefährdung des Fischotters

Aufnahme Nummer: 2131-044 Aufnahme-Datum: 05.04.2011

Gewässername: k.A.
Lage: südl. Groß Siemz
Straße: K 8
Kreisstraße
Todfunde: 0

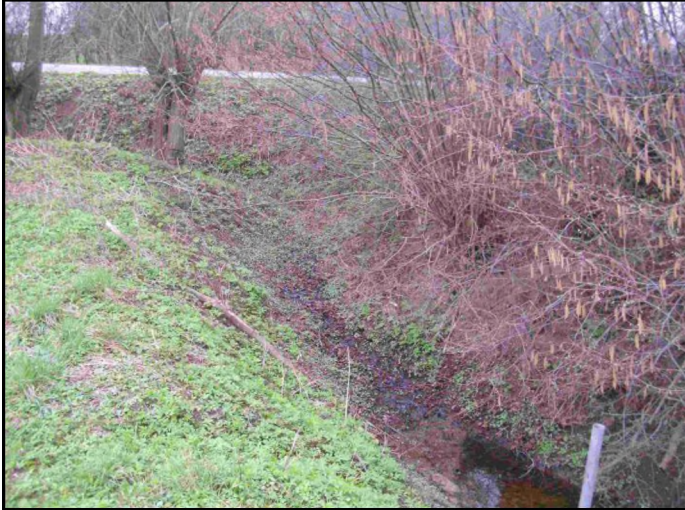
Nr.: 2131-044_001_go.JPG

Störfaktoren: Verrohrt , Zufahrt Wiese/Feld, der Otter aus dem Wasser und damit auf die Böschung und dichter an die Straße führt.

sonstige Störfaktoren: Straßengraben offen mit Gewässer verbunden (in 1 oder mehr Richtungen). Gefahr, dass Otter diese Rinnen hochwandern und dann am Ende auf die Straße laufen.

Brückentyp: Rohrdurchlass Durchlaß Durchmesser: k.A.

Bedeutung im Habitatverbund: sehr hoch
Verkehrsdichte: mittel
Brückenindex: 0
Durchlass-Tauglichkeit: ungeeignet

Geschwindigkeitsbegrenzung	<input type="checkbox"/>	Bermen an Ufer anbinden	<input type="checkbox"/>
Trockenröhre einbringen	<input checked="" type="checkbox"/>	Wiesenzufahrten verlegen	<input type="checkbox"/>
		Komplexmaßnahmen notwendig	<input type="checkbox"/>
