Einschätzung von Durchlass-Bauwerken und Gefährdung des Fischotters

Aufnahme Nummer: 2131-045 Aufnahme-Datum: 05.04.2011

Gewässername: Maurine
Lage: Törpt
Straße: k.A.
sonstige Straße
Todfunde: 0

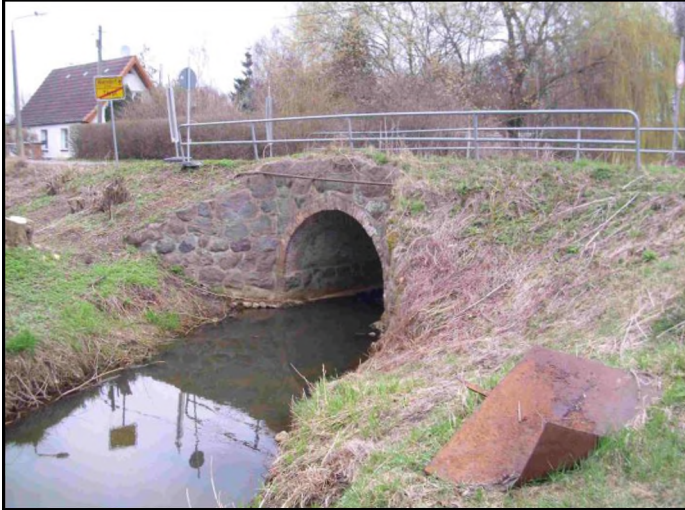
Nr.: 2131-045_001_go.JPG

Störfaktoren: Ungünstiges 'Länge zu Durchmesser'-Verhältnis , Turbulenzen oder Turbulenzengefahr nach Regen usw. , Bermen ungünstig

Uferlinie verengt oder wird vom Bauwerk unterbrochen

Bedeutung im Habitatverbund: sehr hoch
Verkehrsdichte: mittel
Brückenindex: 0,927
Durchlass-Tauglichkeit: bedingt geeignet
