Einschätzung von Durchlass-Bauwerken und Gefährdung des Fischotters

Aufnahme Nummer: 2131-046

Aufnahme-Datum: 05.04.2011

Gewässername: k.A.
Lage: Eulenkrug
Straße: L 01
Landesstraße
Totfunde: 0

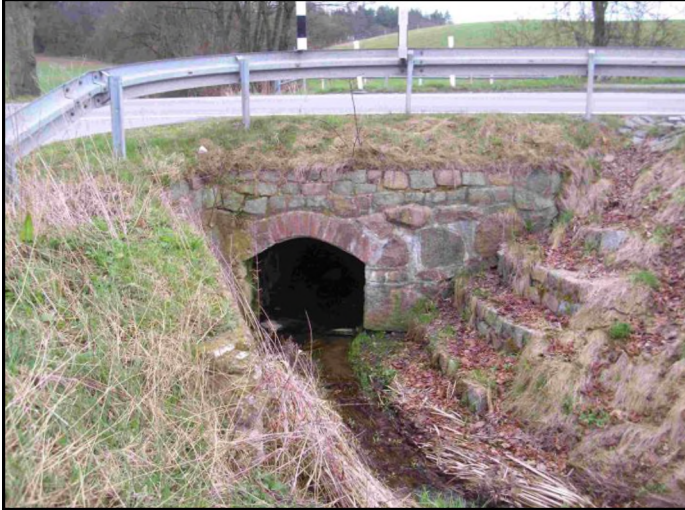
Nr.: 2131-046_001_go.JPG

Störfaktoren: Flutungsgefahr , Böschung ungünstig für wandernde Tiere (zum Gewässer steiler und tiefer als Böschung zur Straße).

Ungünstiges 'Länge zu Durchmesser'-Verhältnis , Zufahrt Wiese/Feld, der Otter aus dem Wasser und damit auf die Böschung und dichter an die Straße führt.

sonstige Störfaktoren: Straßengraben offen mit Gewässer verbunden (in 1 oder mehr Richtungen). Gefahr, dass Otter diese Rinnen hochwandern und dann am Ende auf die Straße laufen.

Bedeutung im Habitatverbund: mittel
Verkehrsdichte: mittel
Brückenindex: 0,072
Durchlass-Tauglichkeit: ungeeignet
