Einschätzung von Durchlass-Bauwerken und Gefährdung des Fischotters

Aufnahme Nummer: 2131-048 Aufnahme-Datum: 17.03.2011

Gewässername: k.A.
Lage: östl. Sülsdorf
Straße: B 105
Bundesstraße
Todfunde: 0

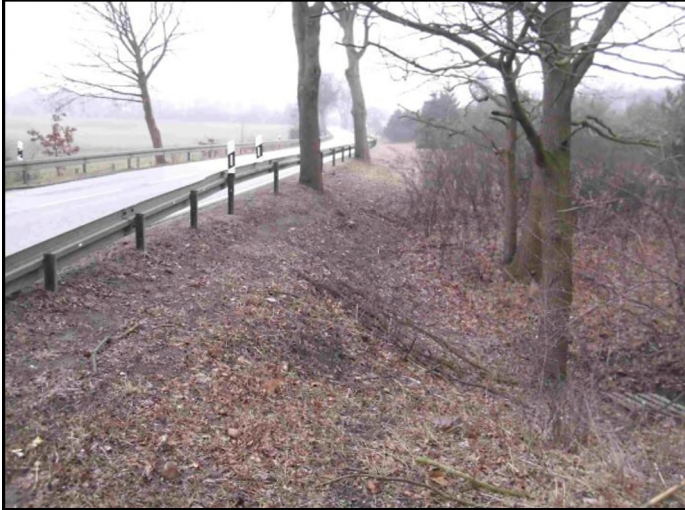
Nr.: 2131-048_001_go.JPG

Störfaktoren: Flutungsgefahr, Böschung ungünstig für wandernde Tiere (zum Gewässer steiler und tiefer als Böschung zur Straße).

Ungünstiges 'Länge zu Durchmesser'-Verhältnis

Bedeutung im Habitatverbund: mittel
Verkehrsdichte: hoch
Brückenindex: 0,011
Durchlass-Tauglichkeit: ungeeignet

Geschwindigkeitsbegrenzung	<input type="checkbox"/>	Bermen an Ufer anbinden	<input type="checkbox"/>
Trockenröhre einbringen	<input checked="" type="checkbox"/>	Wiesenzufahrten verlegen	<input type="checkbox"/>
		Komplexmaßnahmen notwendig	<input type="checkbox"/>
