# Einschätzung von Durchlass-Bauwerken und Gefährdung des Fischotters

Aufnahme Nummer: 2132-001 Aufnahme-Datum: 17.03.2011

Gewässername: Stepenitz  
Lage: hof Mummendorf  
Straße: k.A.  
sonstige Straße  
Todfunde: 0

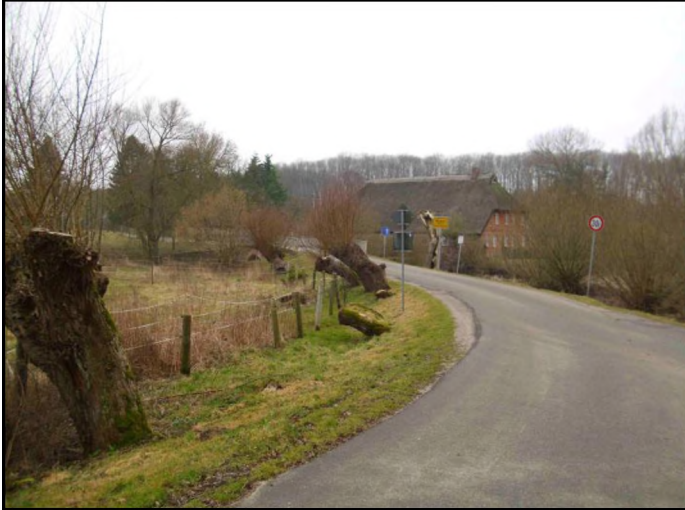
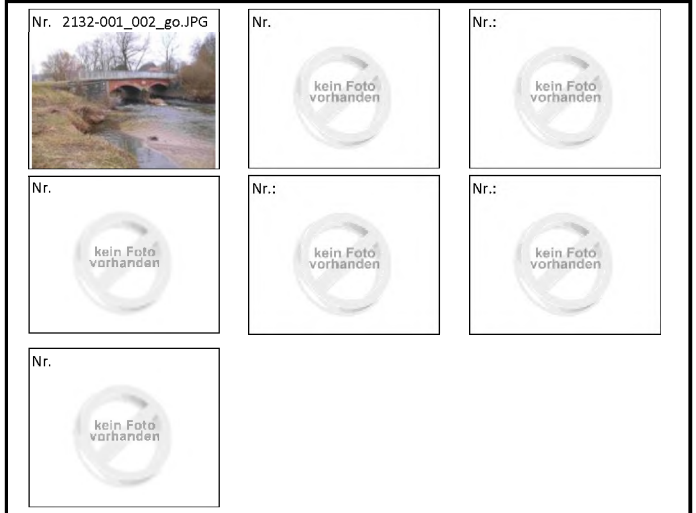
Nr.: 2132-001\_001\_go.JPG

Störfaktoren: Turbulenzen oder Turbulenzengefahr nach Regen usw. , Böschung ungünstig für wandernde Tiere (zum Gewässer steiler und tiefer als Böschung zur Straße) . , Bermen fehlen

Bedeutung im Habitatverbund: sehr hoch  
Verkehrsdichte: gering  
Brückenindex: 1,7  
Durchlass-Tauglichkeit: ungeeignet
