Einschätzung von Durchlass-Bauwerken und Gefährdung des Fischotters

Aufnahme Nummer: 2132-002 Aufnahme-Datum: 16.03.2011

Gewässername: k.A.
Lage: Heidberg
Straße: B 105
Bundesstraße
Todfunde: 0

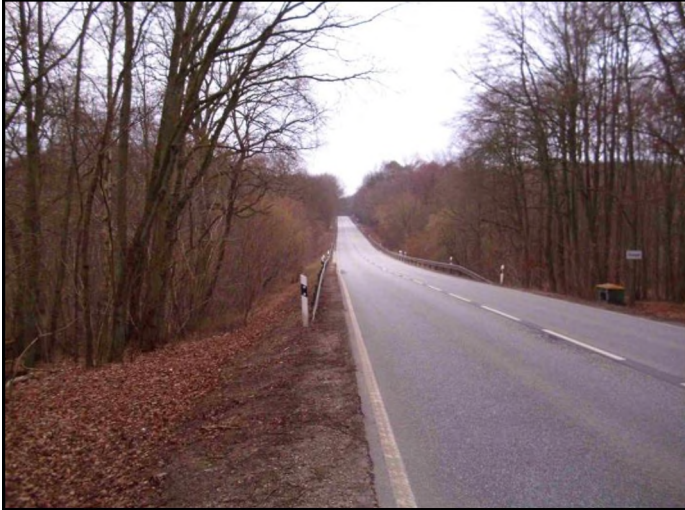
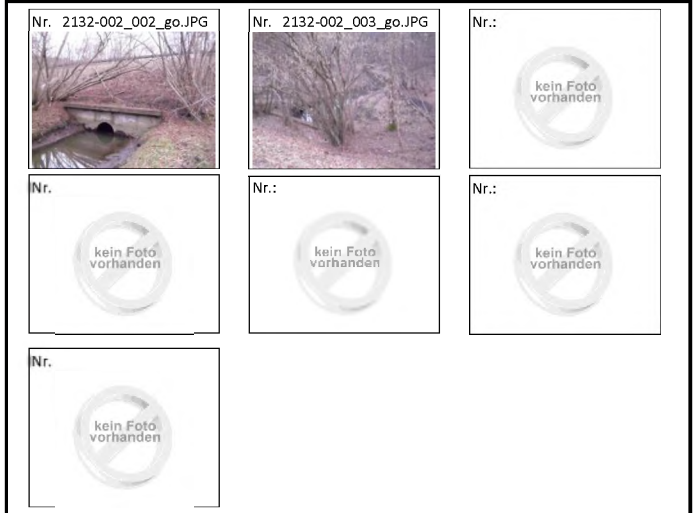
Nr.: 2132-002_001_go.JPG

Störfaktoren: Flutungsgefahr, Ungünstiges 'Länge zu Durchmesser'-Verhältnis

Durchlass vollständig geflutet?

Bedeutung im Habitatverbund: mittel
Verkehrsdichte: hoch
Brückenindex: 0,034
Durchlass-Tauglichkeit: ungeeignet

Priorität Festlegung: sehr hoch

Geschwindigkeitsbegrenzung	<input type="checkbox"/>	Bermen an Ufer anbinden	<input type="checkbox"/>
Trockenröhre einbringen	<input checked="" type="checkbox"/>	Wiesenzufahrten verlegen	<input type="checkbox"/>
		Komplexmaßnahmen notwendig	<input type="checkbox"/>
