Einschätzung von Durchlass-Bauwerken und Gefährdung des Fischotters

Aufnahme Nummer: 2132-003

Aufnahme-Datum: 16.03.2011

Gewässername: k.A.
Lage: Tramm
Straße: B 105
Bundesstraße
Todfunde: 0

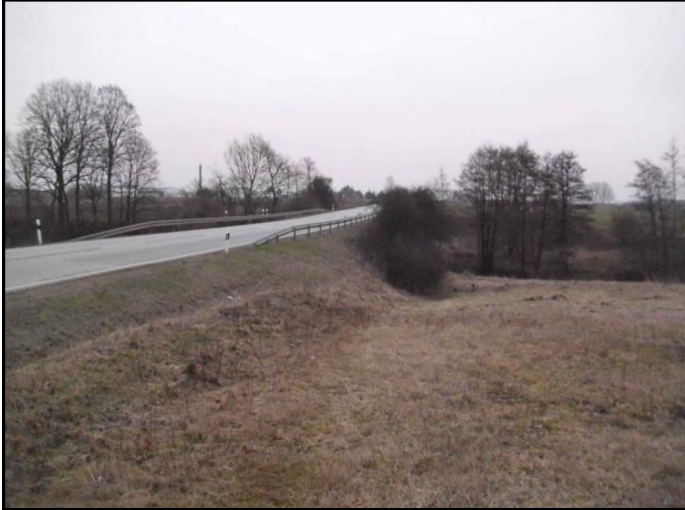
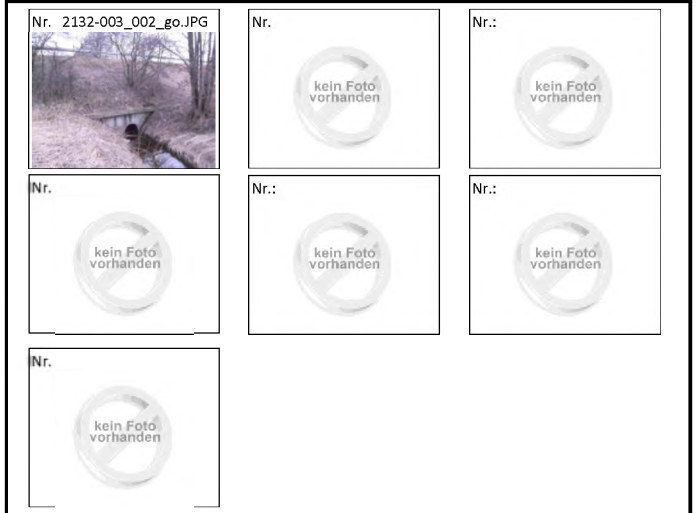
Nr.: 2132-003_001_go.JPG

Störfaktoren: Ungünstiges 'Länge zu Durchmesser'-Verhältnis, Turbulenzen oder Turbulenzengefahr nach Regen usw.

Bedeutung im Habitatverbund: mittel
Verkehrsdichte: hoch
Brückenindex: 0,064
Durchlass-Tauglichkeit: ungeeignet

Geschwindigkeitsbegrenzung	<input type="checkbox"/>	Bermen an Ufer anbinden	<input type="checkbox"/>
Trockenröhre einbringen	<input checked="" type="checkbox"/>	Wiesenzufahrten verlegen	<input type="checkbox"/>
		Komplexmaßnahmen notwendig	<input type="checkbox"/>
