# Einschätzung von Durchlass-Bauwerken und Gefährdung des Fischotters

Aufnahme Nummer: 2132-007 Aufnahme-Datum: 17.03.2011

Gewässername: k.A.  
Lage: nordöstl Börzow  
Straße: K 17  
Kreisstraße  
Todfunde: 0

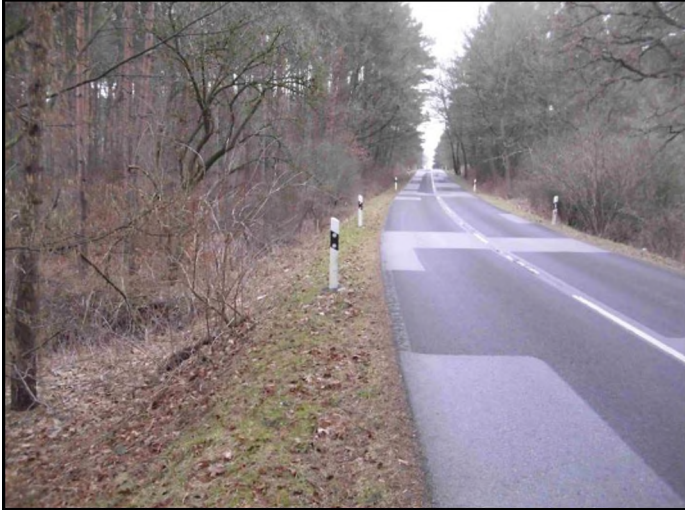
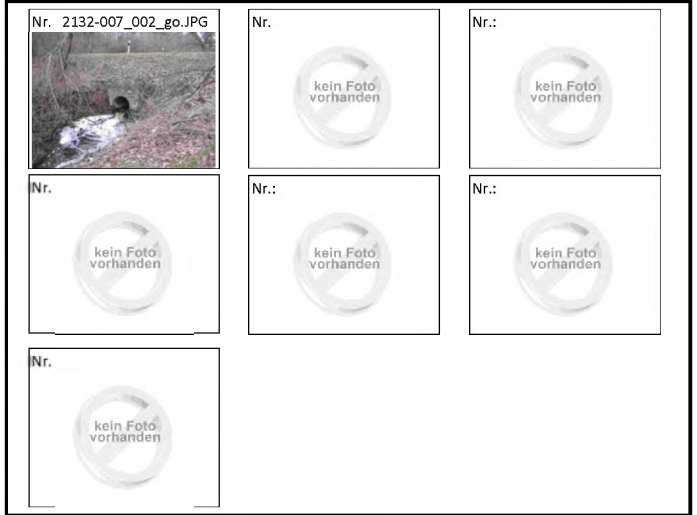
Nr.: 2132-007\_001\_go.JPG

Störfaktoren: Ungünstiges 'Länge zu Durchmesser'-Verhältnis, Turbulenzen oder Turbulenzengefahr nach Regen usw.

Lichte Breite [m]: 1  
Lichte Höhe [m]: 0,6 Brückenlänge [m]: 12

Bedeutung im Habitatverbund: mittel  
Verkehrsdichte: mittel  
Brückenindex: 0,05  
Durchlass-Tauglichkeit: ungeeignet

Geschwindigkeitsbegrenzung	<input type="checkbox"/>	Bermen an Ufer anbinden	<input type="checkbox"/>
Trockenröhre einbringen	<input checked="" type="checkbox"/>	Wiesenzufahrten verlegen	<input type="checkbox"/>
		Komplexmaßnahmen notwendig	<input type="checkbox"/>
