Einschätzung von Durchlass-Bauwerken und Gefährdung des Fischotters

Aufnahme Nummer: 2132-011

Aufnahme-Datum: 17.03.2011

Gewässername: k.A.
Lage: Grieben
Straße: K 15
Kreisstraße
Todfunde: 0

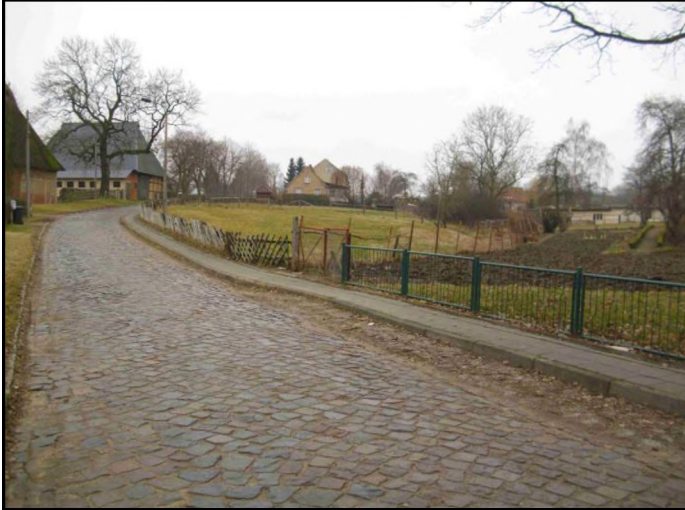
Nr.: 2132-011_001_go.JPG

Störfaktoren: Verrohrt, Böschung ungünstig für wandernde Tiere (zum Gewässer steiler und tiefer als Böschung zur Straße).

Bedeutung im Habitatverbund: gering
Verkehrsdichte: mittel
Brückenindex: 0
Durchlass-Tauglichkeit: ungeeignet

Mit Gärten überbaut.

Trennung Wehr Durchlass	<input type="checkbox"/>	keine notwendig	<input type="checkbox"/>
Installation oberhalb Wehr	<input type="checkbox"/>	Markierstruktur Steinsch	<input type="checkbox"/>
Installation unterhalb Wehr	<input type="checkbox"/>	Markierstruktur Ufersubstrat	<input type="checkbox"/>
Entfernung Rechen	<input type="checkbox"/>	Markierstruktur Laufbohle fest	<input type="checkbox"/>
Entfernung sonstige Hindernisse	<input type="checkbox"/>	Markierstruktur Laufbohle schwimmend	<input type="checkbox"/>
Kastendurchlass/Maul eins. Berme	<input type="checkbox"/>	Markierstruktur Podest	<input type="checkbox"/>
Kastendurchlass/Maul beids. Berme	<input checked="" type="checkbox"/>	Verrohrung öffnen	<input checked="" type="checkbox"/>
Markierstruktur einseitig	<input type="checkbox"/>	Leit-/Schutzzäune notwendig	<input type="checkbox"/>
Markierstruktur beidseitig	<input type="checkbox"/>	Leitstrukturen/-senken einrichten	<input checked="" type="checkbox"/>

Geschwindigkeitsbegrenzung	<input type="checkbox"/>	Bermen an Ufer anbinden	<input type="checkbox"/>
Trockenröhre einbringen	<input checked="" type="checkbox"/>	Wiesenzufahrten verlegen	<input type="checkbox"/>
		Komplexmaßnahmen notwendig	<input type="checkbox"/>
